金沢市の通学路安全対策実施状況一覧（令和5年度）

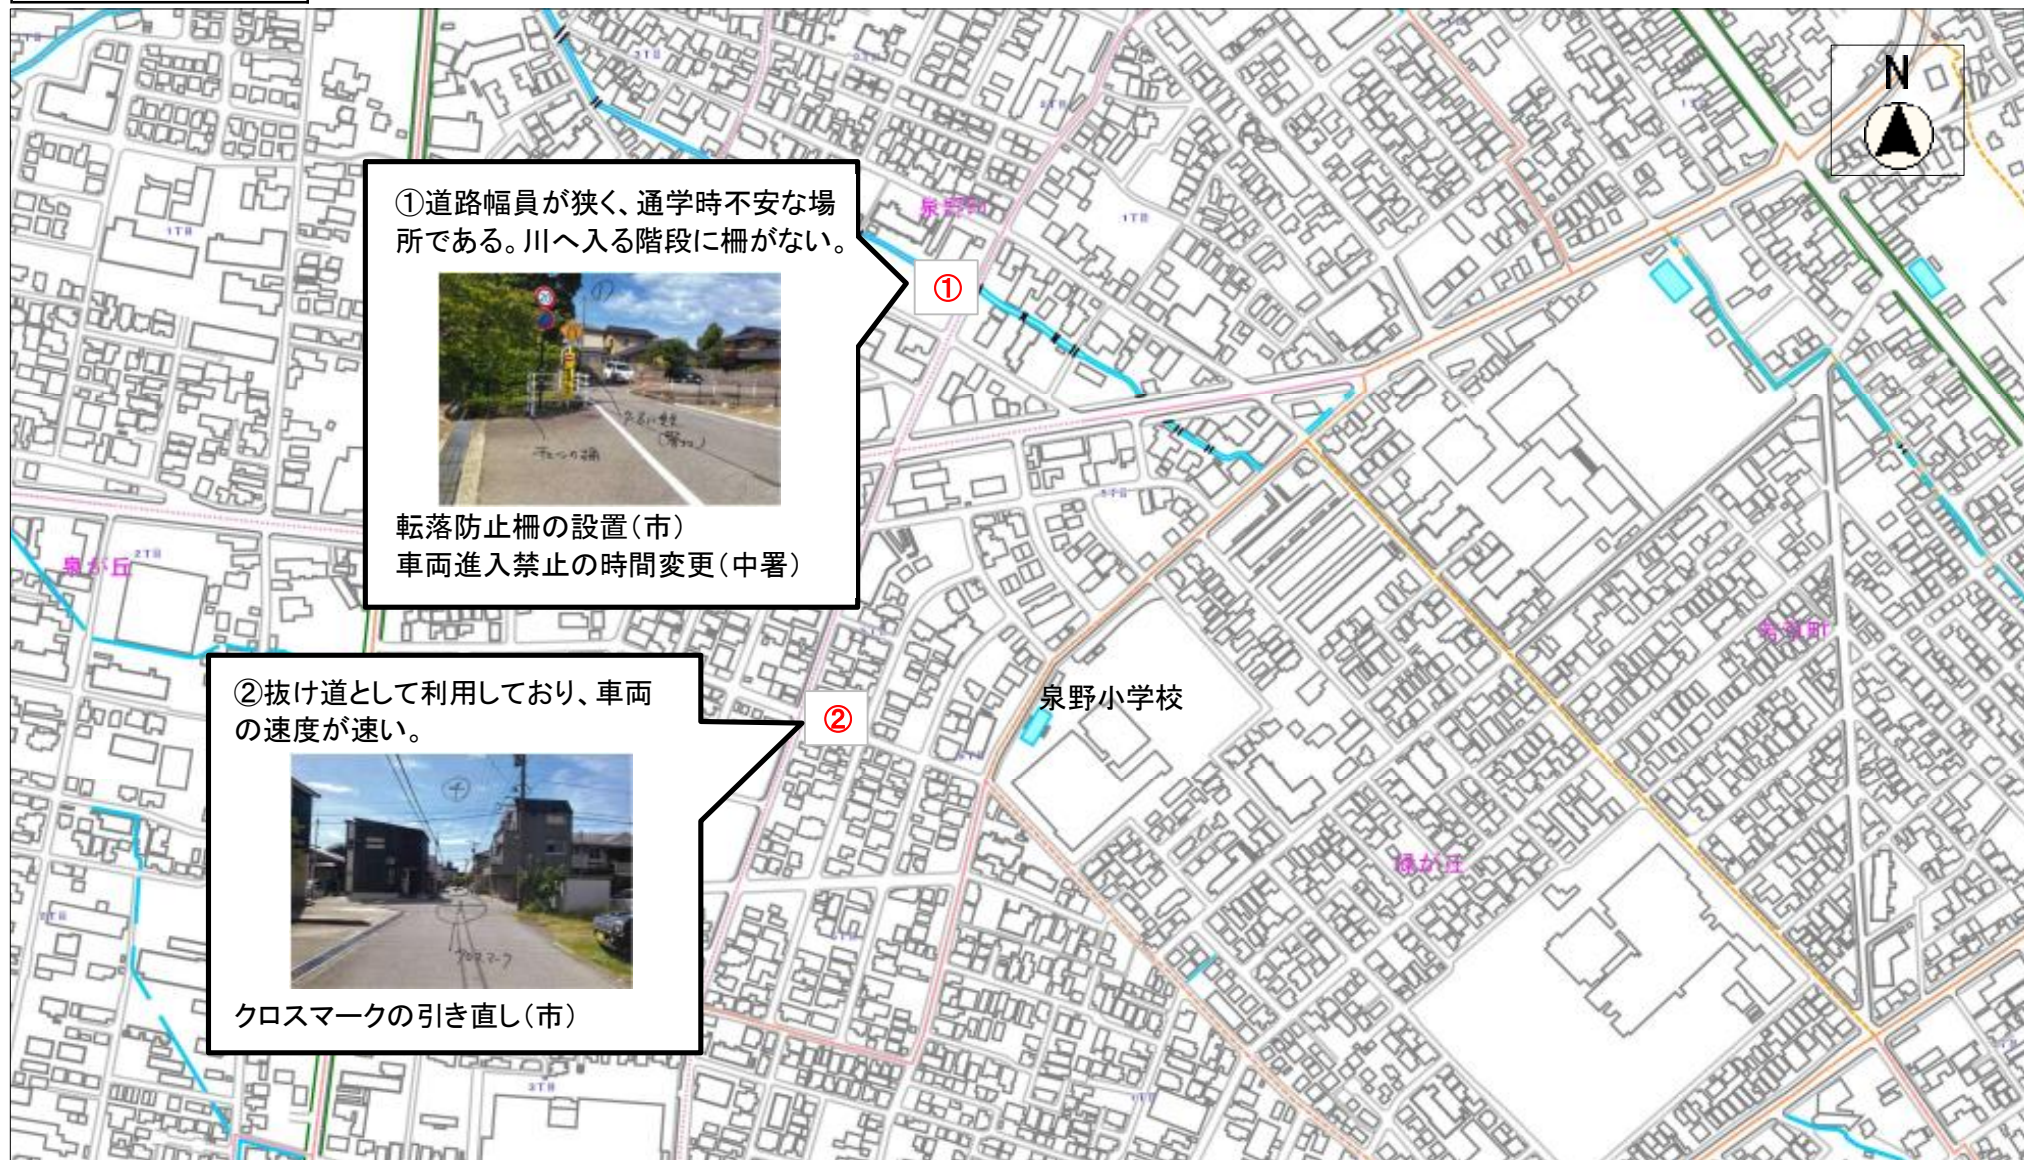
## 泉野小学校

①道路幅員が狭く、通学时不安な場所である。川へ入る階段に柵がない。

| 実施年度 | 実施区分 | 学校名 | 区分 | 路線名 | 箇所名・住所 | 通学路の状況・危険の内容 | 対策内容 | 事業主体 | 対策状況 |
|---|---|---|---|---|---|---|---|---|---|
| 505 | | 泉野 | 小学校 | 市道：泉野町4丁目線16号 | 泉野町1-235-1地先 | 道路幅員が狭く、通学時不安な場所である。川へ入る階段に柵がない。 | 転落防止柵の設置 | 金沢市 | 事業中 |

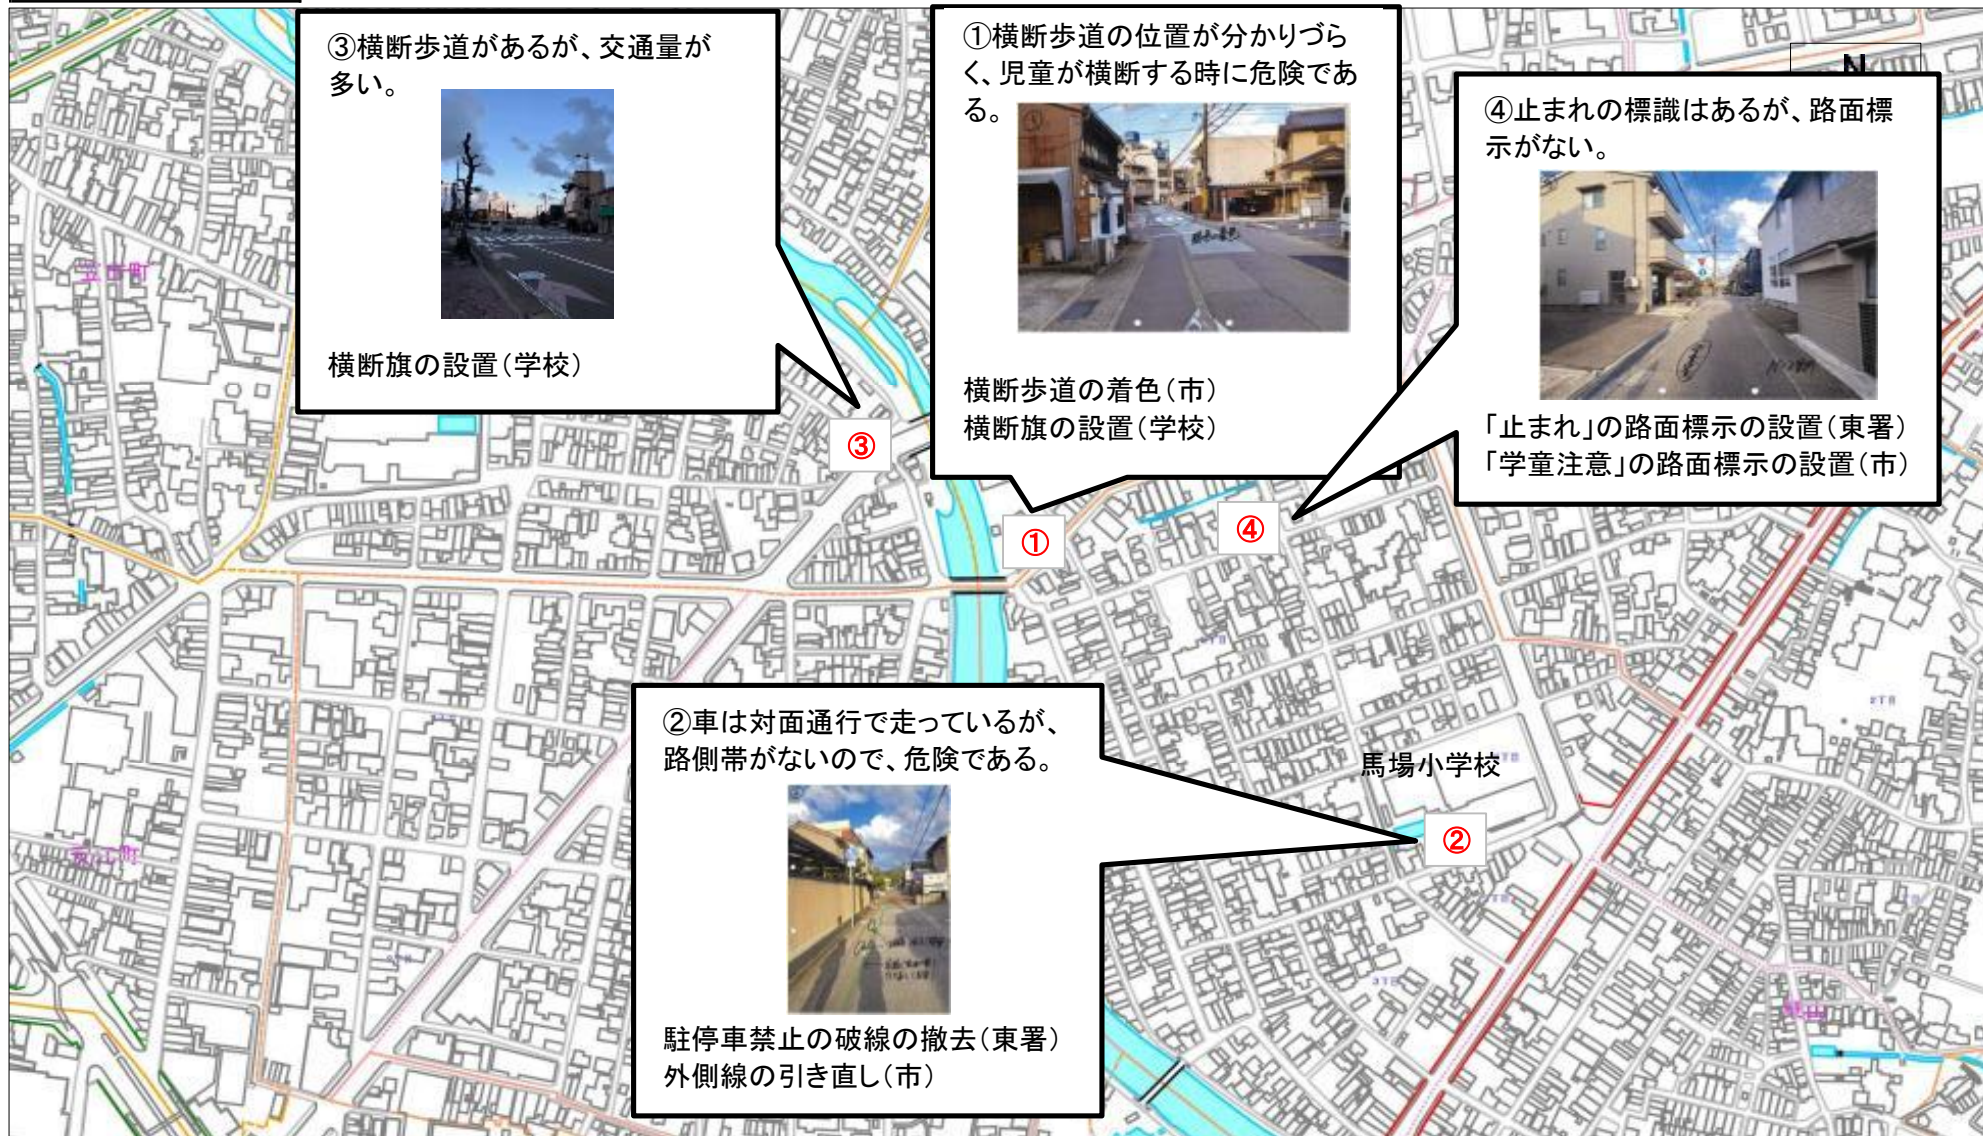
| 実施年度 | 実施区分 | 学校名 | 区分 | 路線名 | 箇所名・住所 | 通学路の状況・危険の内容 | 対策内容 | 事業主体 | 対策状況 |
|---|---|---|---|---|---|---|---|---|---|
| 505 | | 馬場 | 小学校 | 市道：東山3丁目線16号 | 東山3-9-30地先 | 歩行者用の白線が消えかけている。 | 駐停車禁止の破線の撤去 | 警察（東） | 対策済 |

駐停車禁止の破線の撤去(東署)  
外側線の引き直し(市)

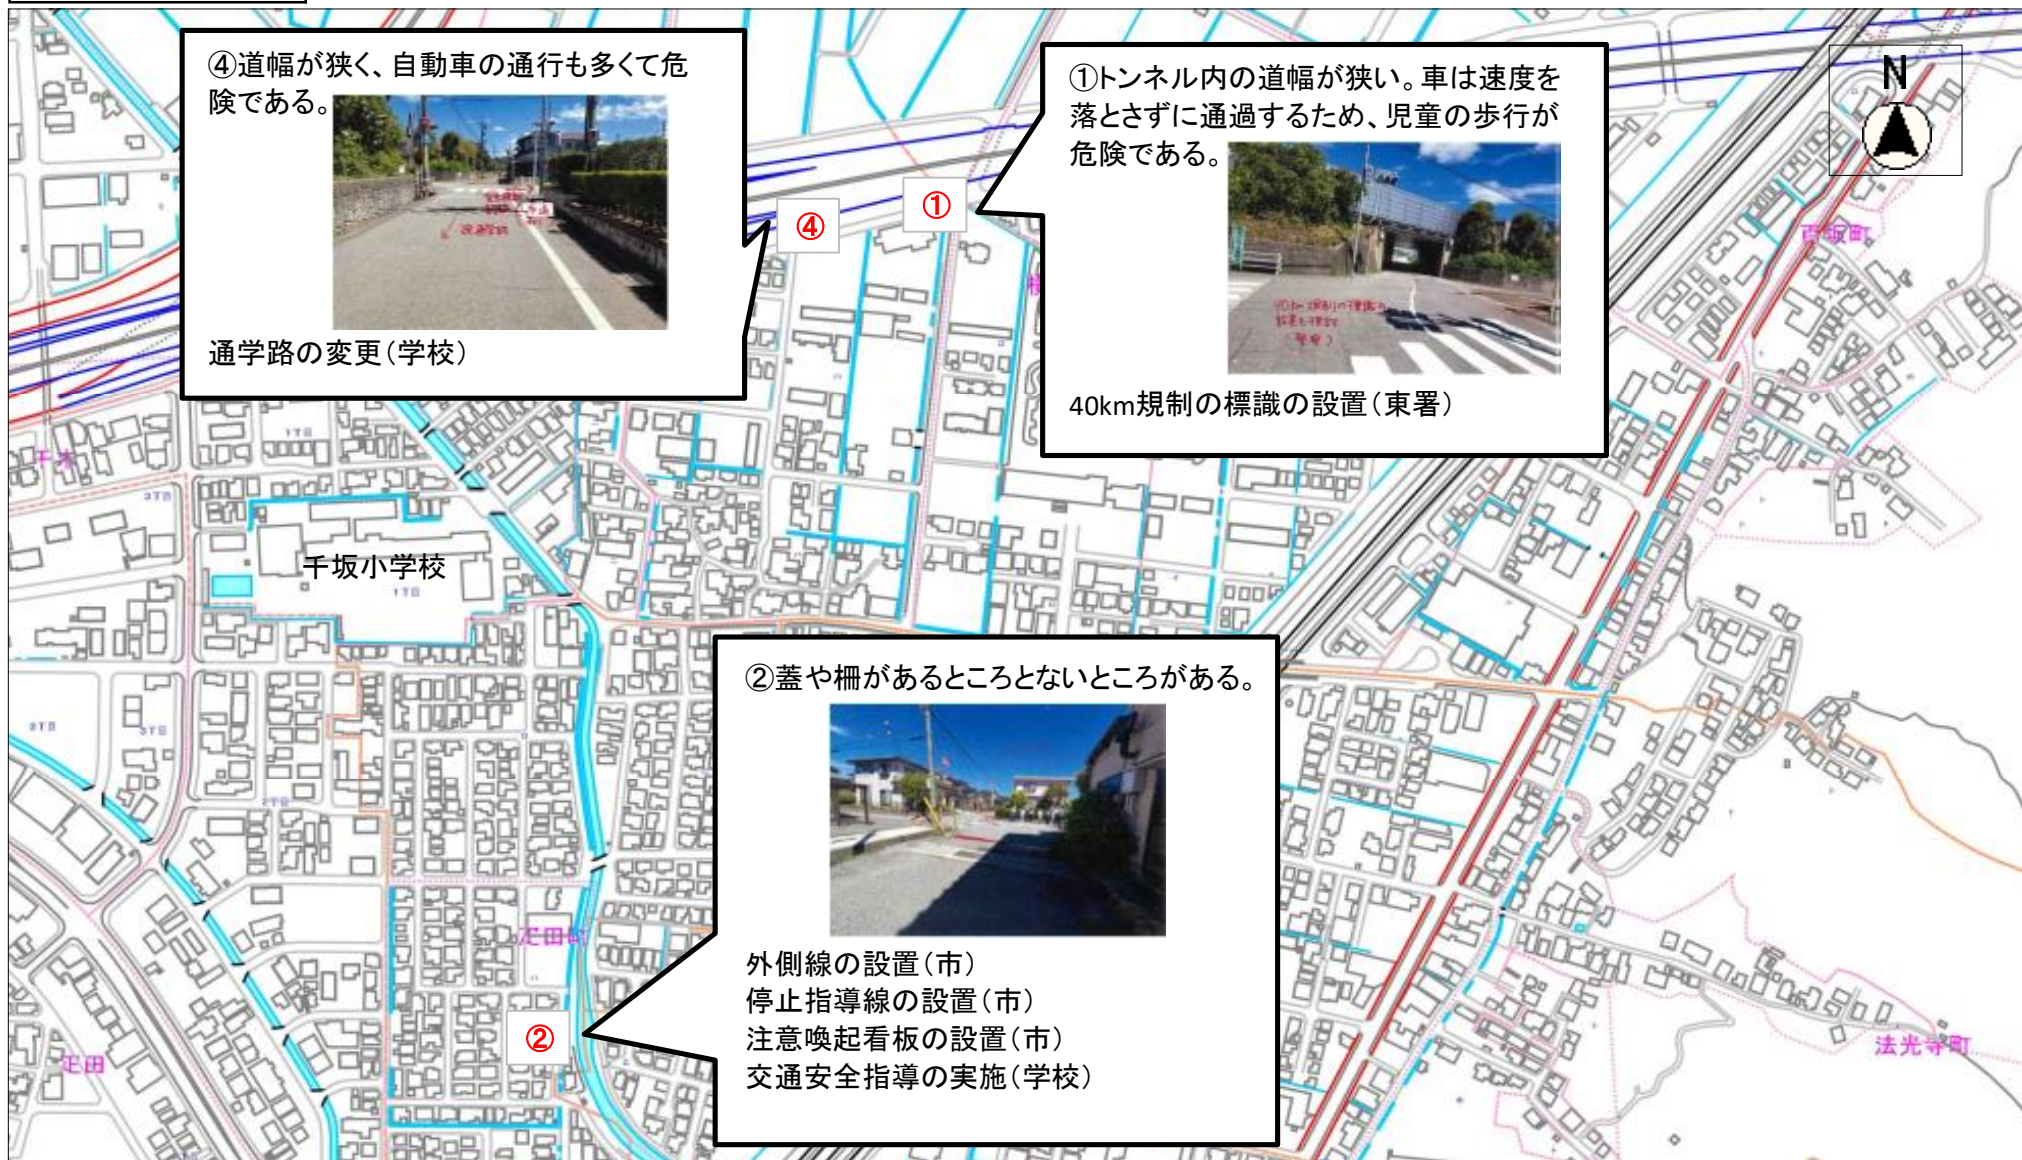
| 実施年度 | 実施区分 | 学校名 | 区分 | 路線名 | 箇所名・住所 | 通学路の状況・危険の内容 | 対策内容 | 事業主体 | 対策状況 |
|---|---|---|---|---|---|---|---|---|---|
| 505 | | 千坂 | 小学校 | 市道：小坂40号千坂住宅線9号 | 疋田町ハ361地先 | 蓋や柵があるところとないところがある。 | 外側線の設置 | 金沢市 | 対策済 |

外側線の設置(市)  
停止指導線の設置(市)  
注意喚起看板の設置(市)  
交通安全指導の実施(学校)

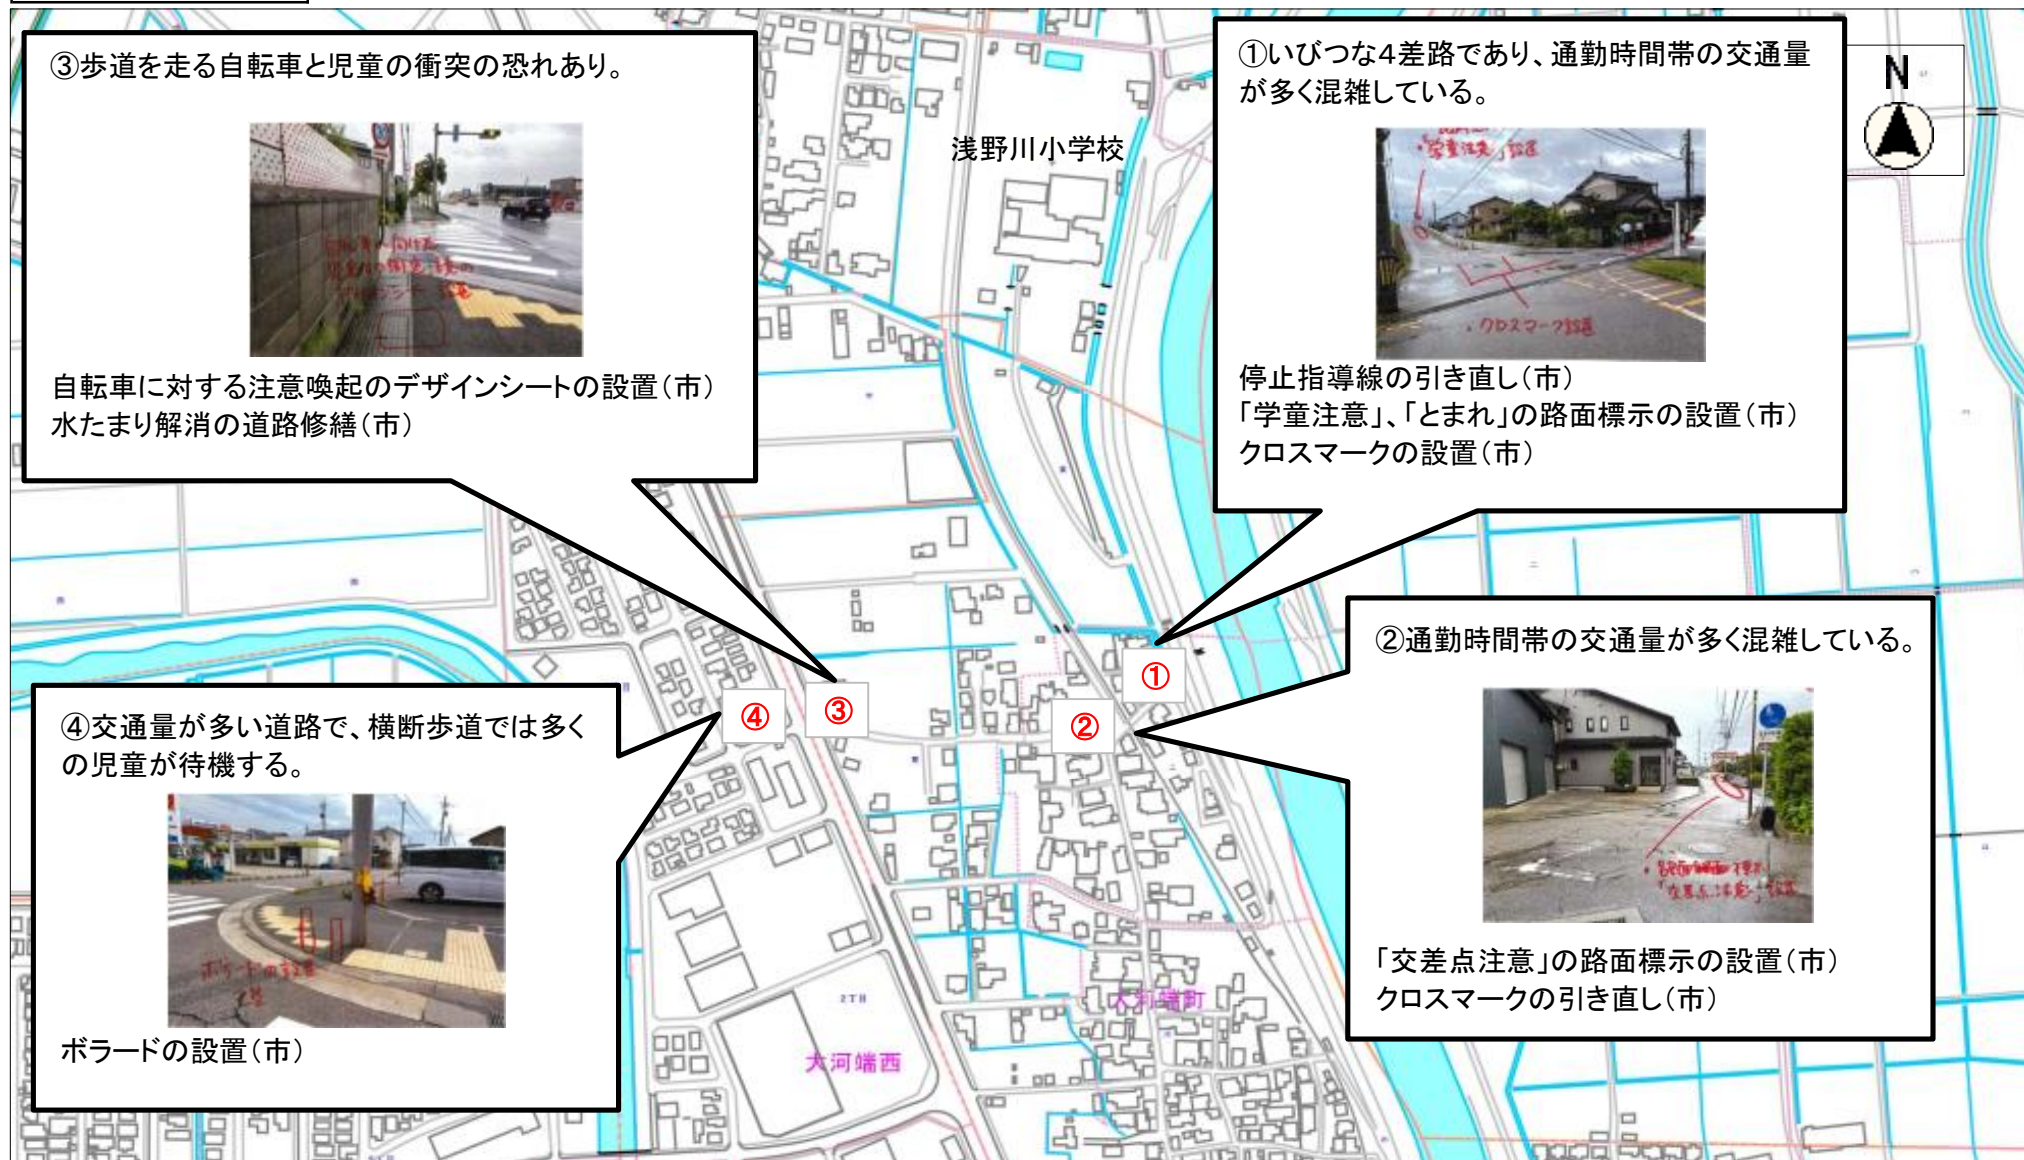
③歩道を走る自転車と児童の衝突の恐れあり。

ボラードの設置(市)

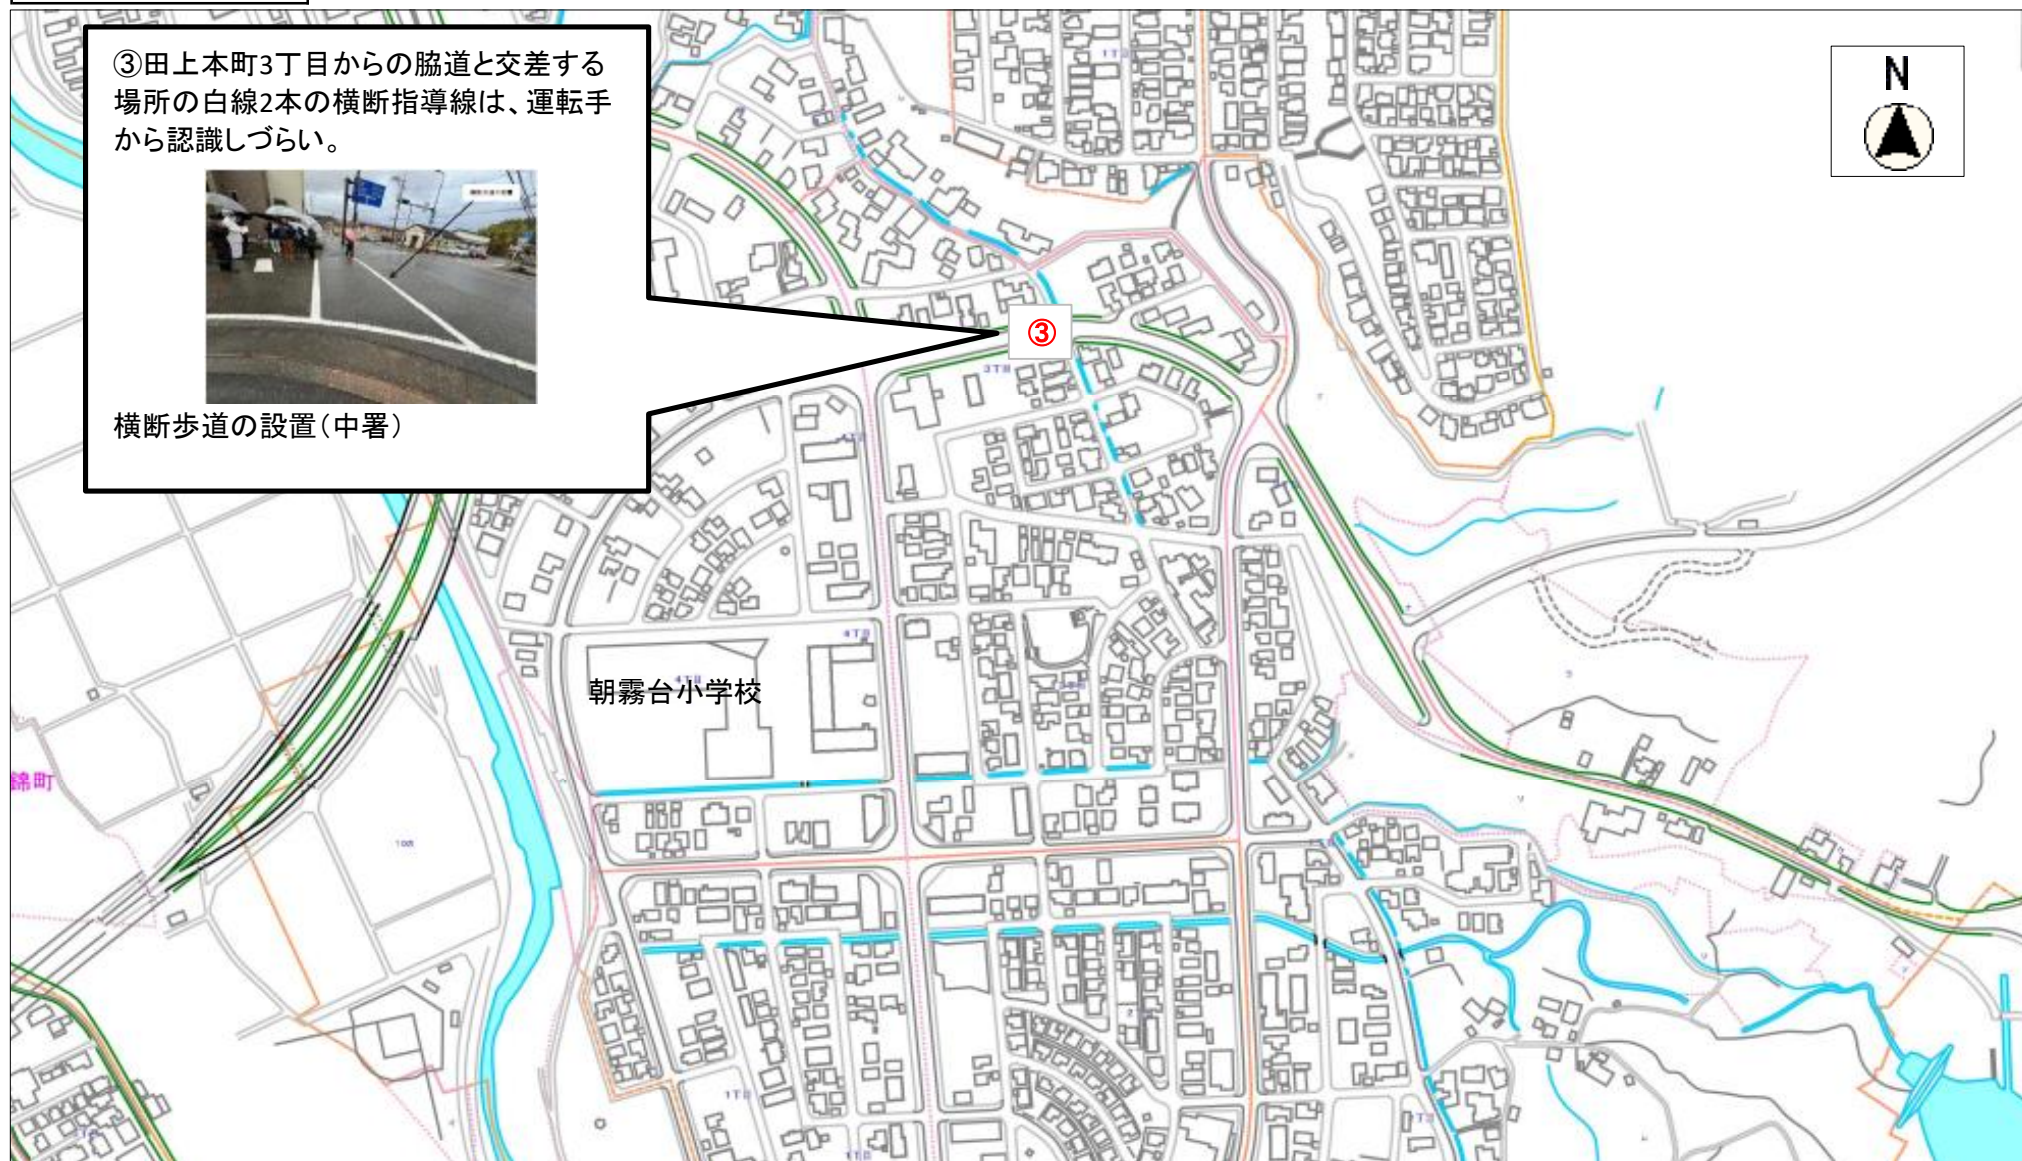
## 朝霧台小学校③

③田上本町3丁目からの脇道と交差する場所の白線2本の横断指導線は、運転手から認識しづらい。

横断歩道の設置(中署)
