金沢市の通学路安全対策実施状況一覧（令和6年度）

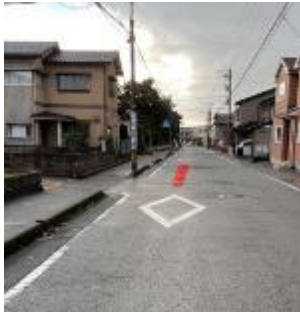
②30キロ制限の道路であるが大通り側（緑が丘交差点側）からくる車の速度が高く危険。

「速度落せ」の路面標示の設置（市）

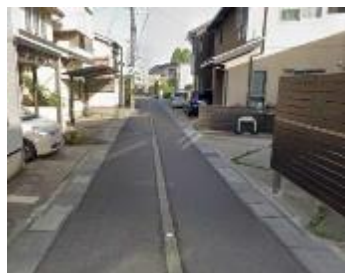
②道路幅員が狭く、バス通りでもあり交通量が多く危険。

「学童注意」の路面標示の設置(市)

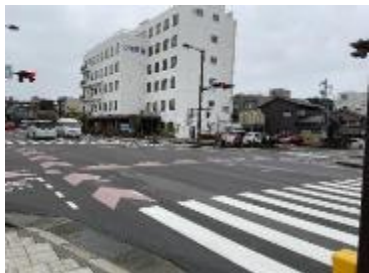
①横断歩道が垂直2方向にしかなく、斜めに横断することができない。スクランブル交差点にすることはできないか。

交通安全指導の実施(横断歩道を横断するよう指導)(学校)

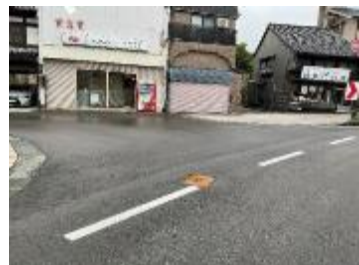
②東山方面からの車両が左折する際、車両速度が速く危険。

横断指導線の設置(国)  
路面標示の設置(国)

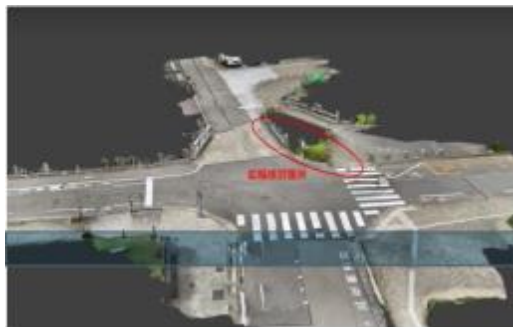
①下九曜橋付近に歩行者・自転車・車の動線が混在しているため危険。

橋梁及び交差点の拡幅(市)

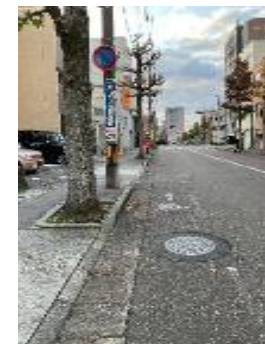
③小橋側から武蔵方面にスピードを出して左折する車が多く、横断歩道を渡る児童が危険。

「左折時横断者注意」の路面標示の設置(市)

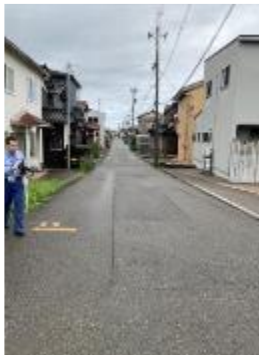
①8号線への車の出入りが多く危険である。

外側線の設置(市)  
「横断者注意」の路面標示の設置(市)  
横断指導線の設置(市)

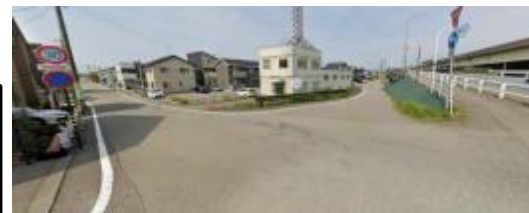
②ボトルネックになっており危険。

横断指導線の設置(国)  
「横断者注意」の路面標示の設置(国)

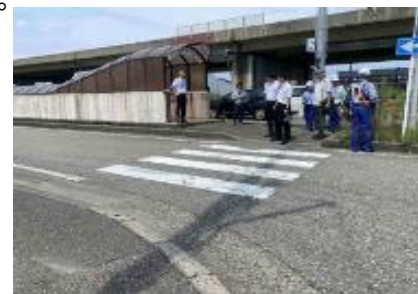
①地下道が老朽化し、滑りやすい。また、照明の明るさが不十分で防犯に不安を感じる。地下道の出入口前の側道の横断歩道についても、国道に向かう車がスピードを出しており危険。

地下道の浸水対策、清掃、照度の確認(国)  
ポストコーンの設置(国)

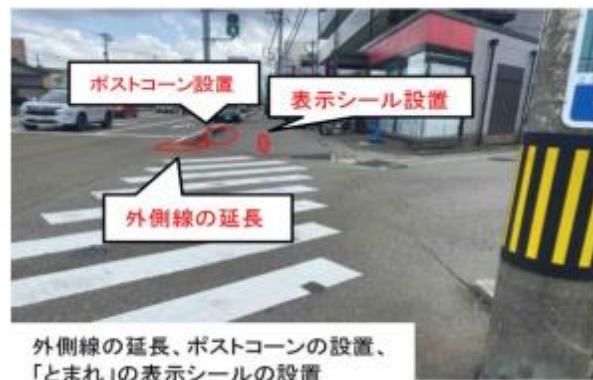
県道から市道に入る車の通行量が多い。道幅も狭く交差点も鋭角になっているため、見通しが悪く危険。数年前に設置したポールがなくなっているのを復旧してほしい。また、外側線も見えなくなっている。

- 外側線の延長(県)
- ポストコーンの設置(県)
- 歩道に「とまれ」の路面標示の設置(県)
- 外側線の引き直し(市)
- 安全施設の復旧(市)

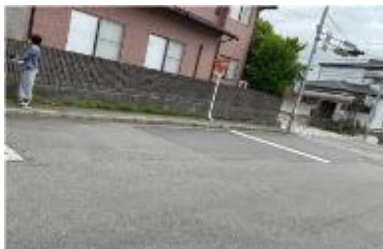
②歩道の中央に信号の柱、標識の柱が立っている。

通学路を従来のルートへの変更(学校)

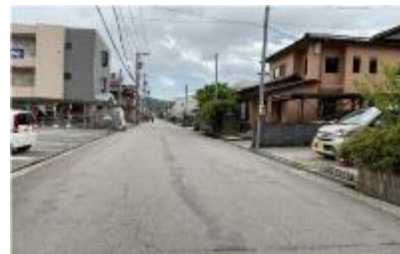
③歩道と車道の区別がない。

通学路を従来のルートへの変更(学校)

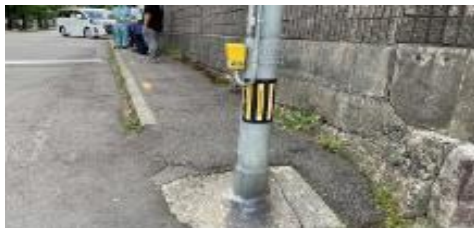
①押しボタン信号を押した後、待機する場所がない。道路の見通しが悪い。  
横断歩道が県道にしかないので、学院大→犀川小への横断歩道を設置して欲しい。

通学路を従来のルートへの変更(学校)

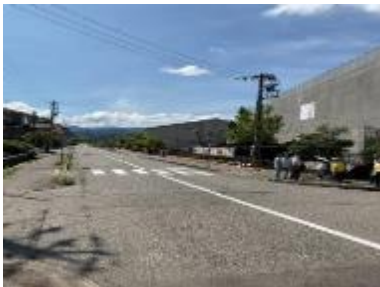
①上り直線道路となっており、横断歩道が見えづらく危険。

速度規制の区間の延長(中署)  
交通安全指導音実施(注意喚起の徹底)(学校)

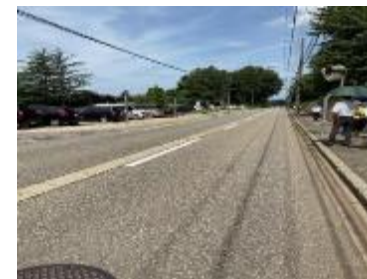
③交通が多いが、横断する児童が多く横断歩道を設置してほしい。

当該箇所の交通量調査を実施し、可否を判断(中署)

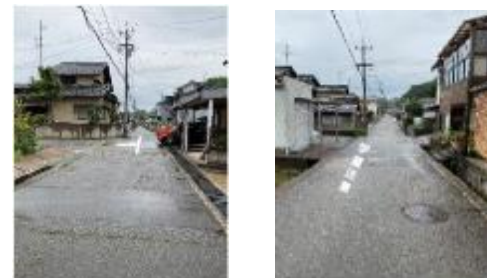
① 抜け道として使用している車両が多い。直線道路であり、車両の速度が速い。

クロスマーク、「学童注意」の路面標示の設置 (市)

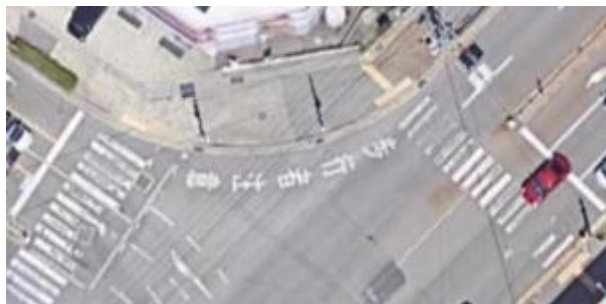
①通学の時間帯は渋滞が発生し、交差点に車が進入したまま赤信号になる。横断歩道を渡る児童いるにも関わらず、発進する車があり危険。同じく、県道から左折してくる車もスピードを出して横断歩道に進入し、危険である。

「通学路」の路面標示の設置(県)  
「歩行者注意」の路面標示の引き直し(県)  
横断歩道の引き直し(中署)

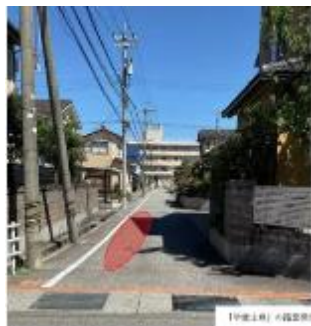
⑥路側帯が狭く子どもがはみ出て車とぶつかる可能性もあるので、路側帯を広げることはできないか。

学童注意の路面標示の設置(市)

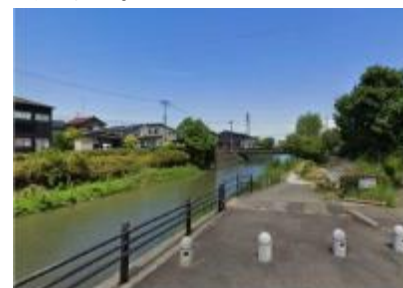
④河川につながる通路があり、子供が入るため危ない。

交通安全指導の実施(河川に入らないよう指導)(学校)
