金沢市の通学路安全対策実施状況一覧（令和5年度）

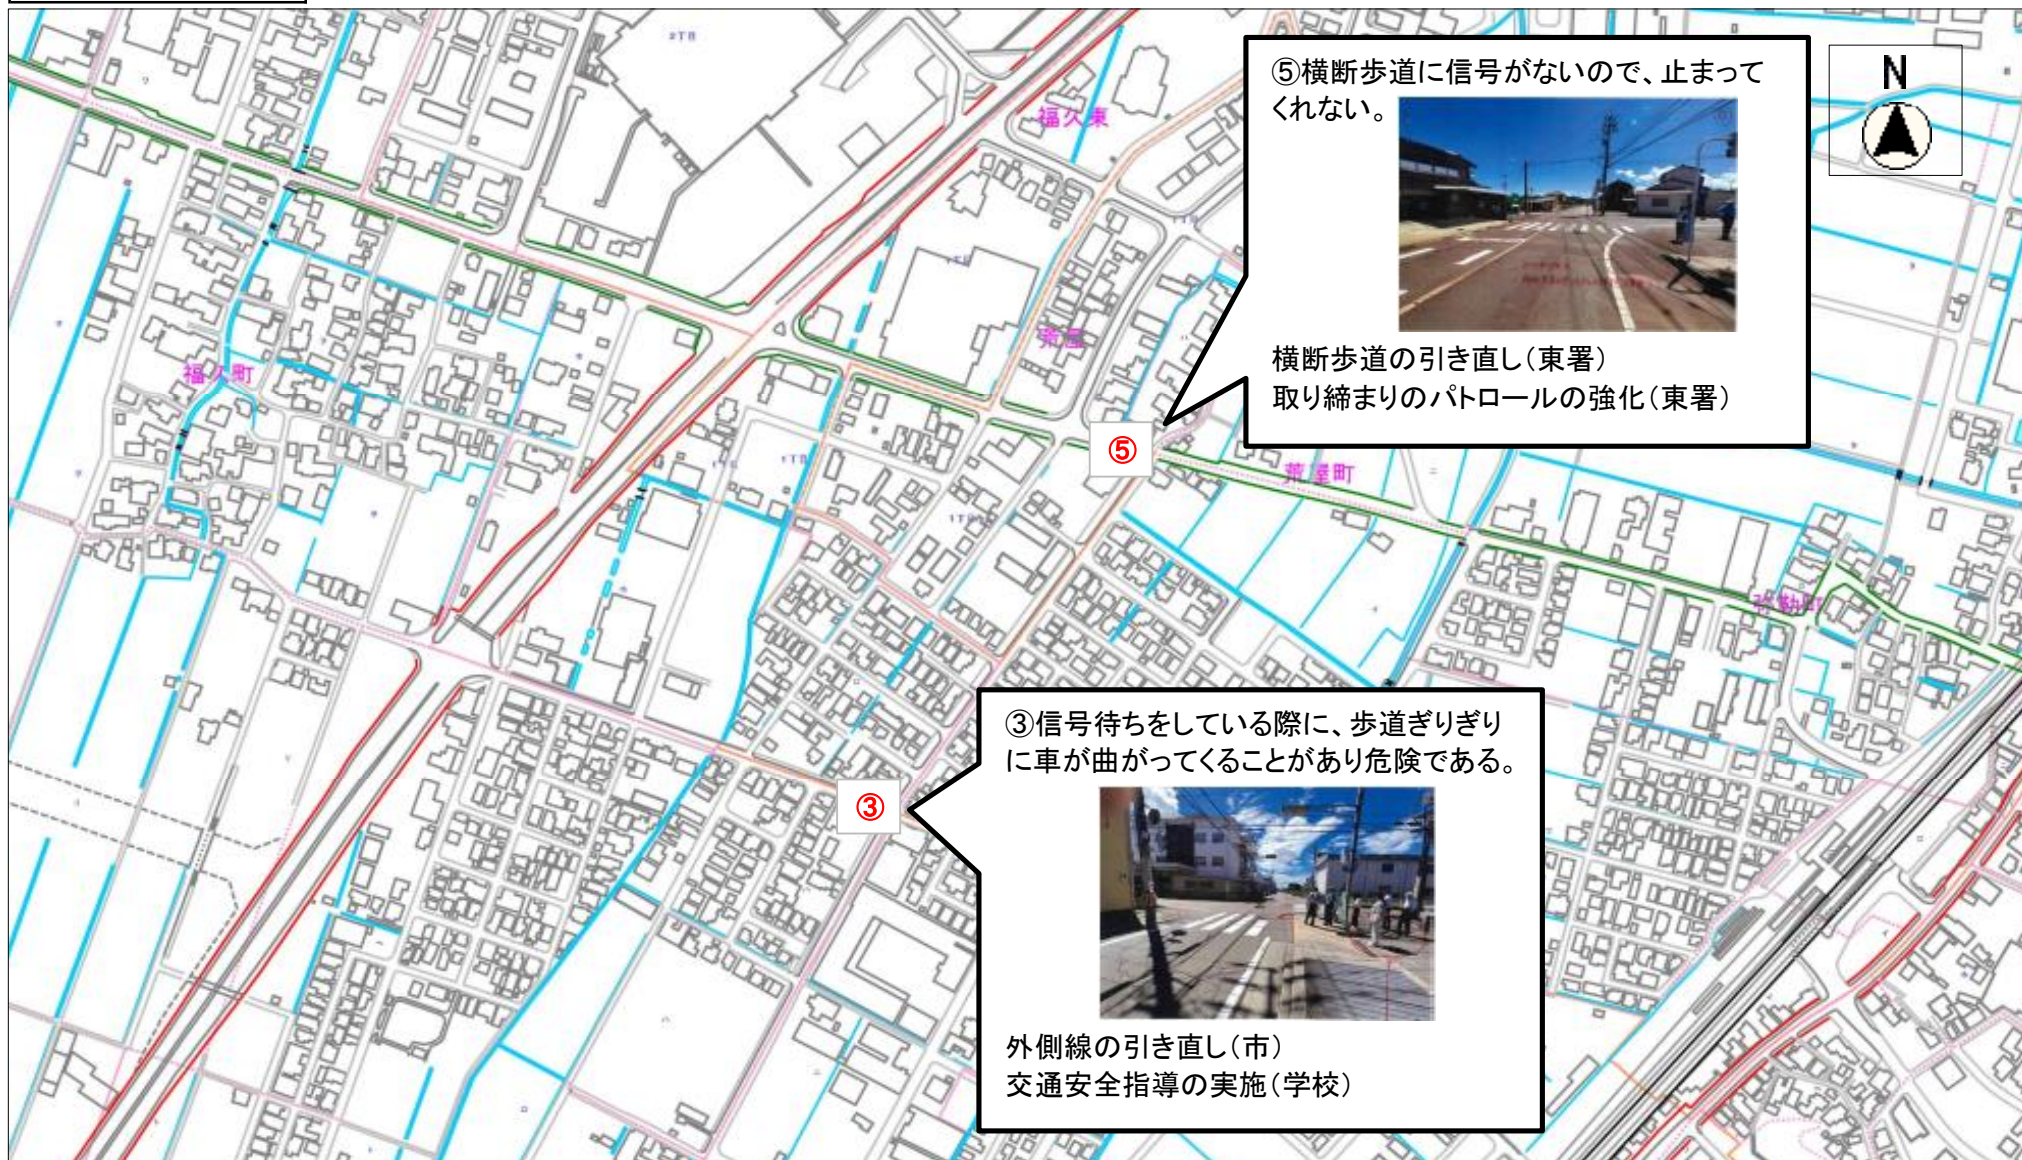
## 千坂小学校②

⑤横断歩道に信号がないので、止まってくれない。

③信号待ちをしている際に、歩道ぎりぎりに車が曲がってくることがあり危険である。

横断歩道の引き直し(東署)  
取り締まりのパトロールの強化(東署)

外側線の引き直し(市)  
交通安全指導の実施(学校)

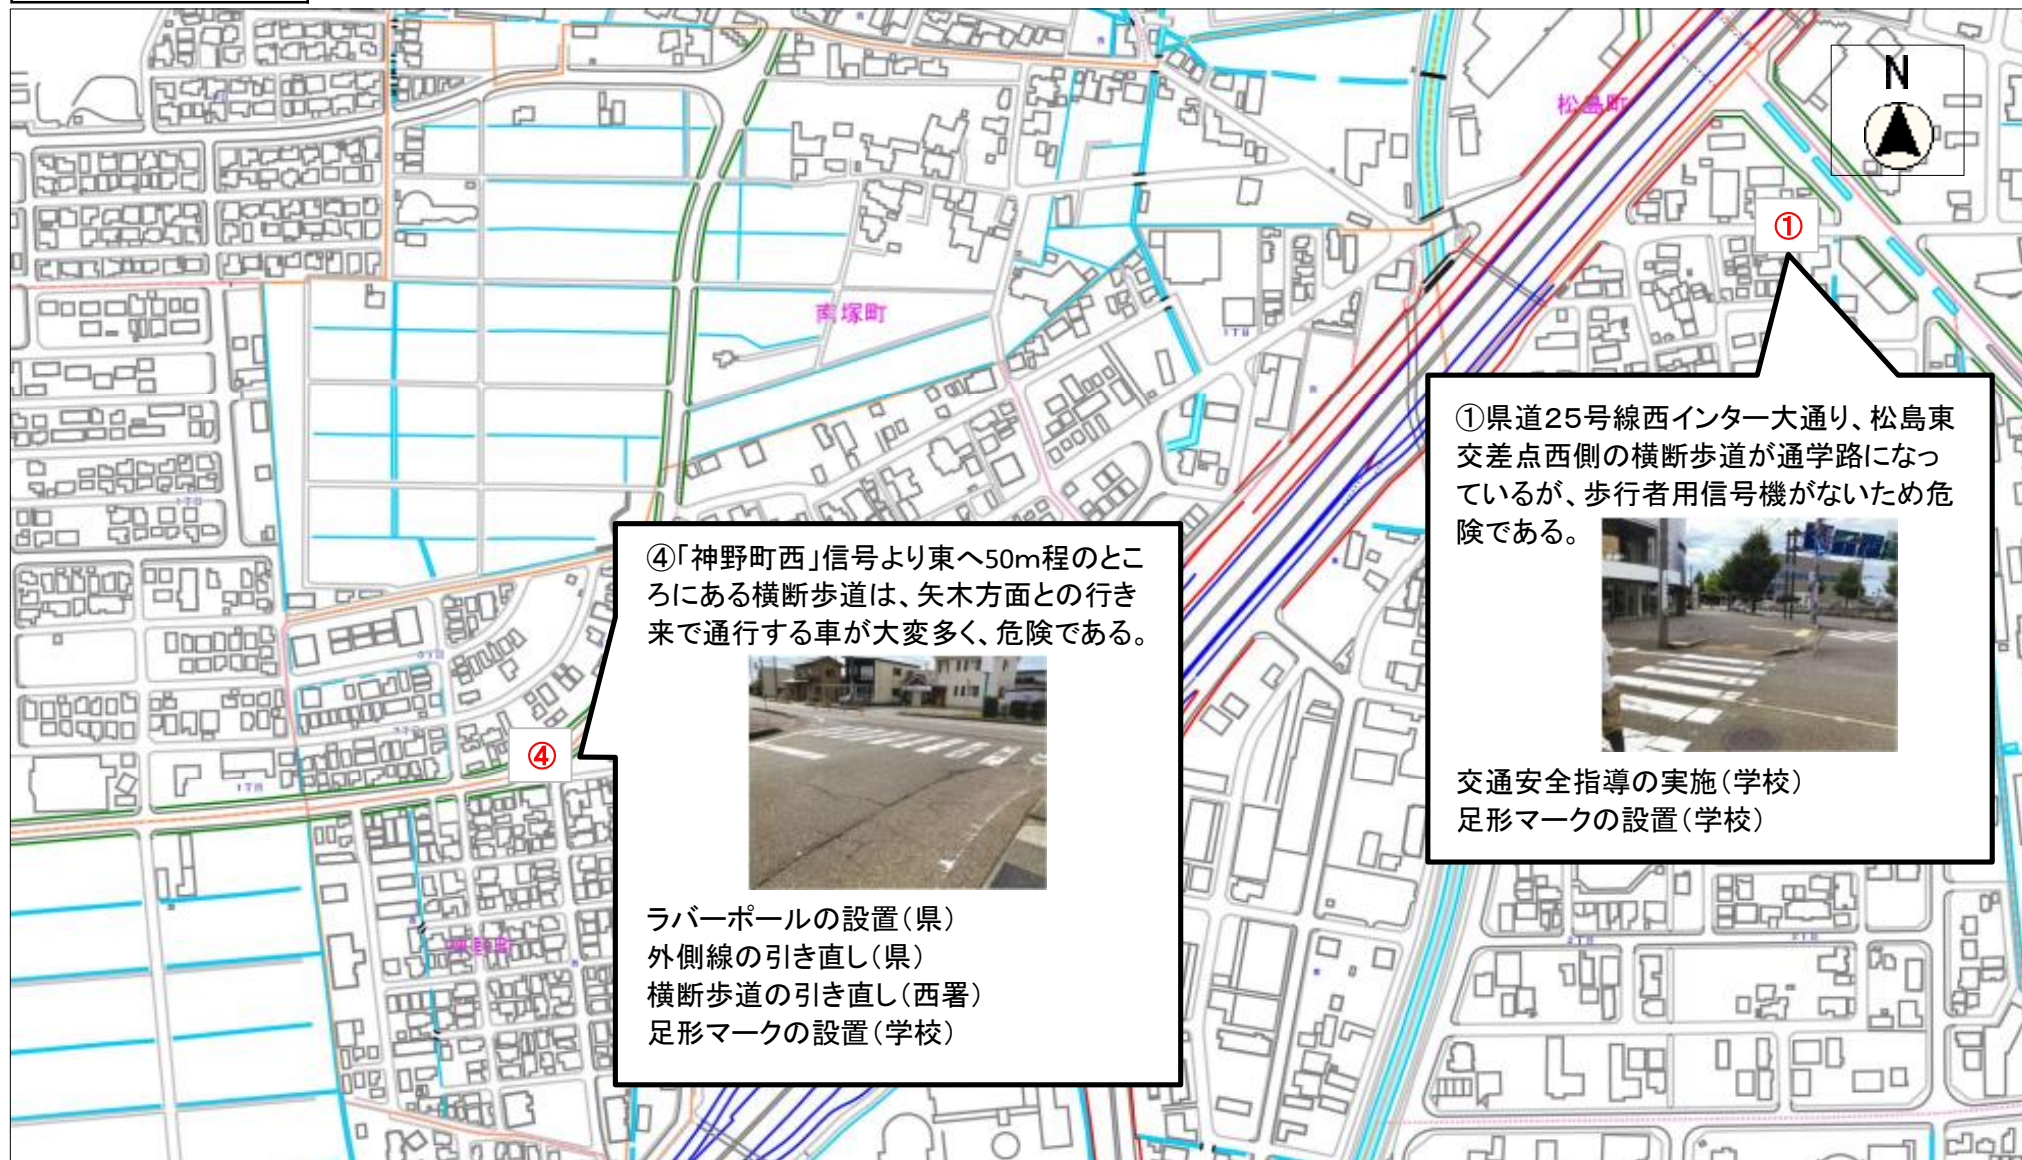
## 緑小学校①

④「神野町西」信号より東へ50m程のところに  
ある横断歩道は、矢木方面との行き  
来で通行する車が大変多く、危険である。

①県道25号線西インター大通り、松島東  
交差点西側の横断歩道が通学路になっ  
ているが、歩行者用信号機がないため危  
険である。

ラバーポールの設置(県)  
外側線の引き直し(県)  
横断歩道の引き直し(西署)  
足形マークの設置(学校)

交通安全指導の実施(学校)  
足形マークの設置(学校)

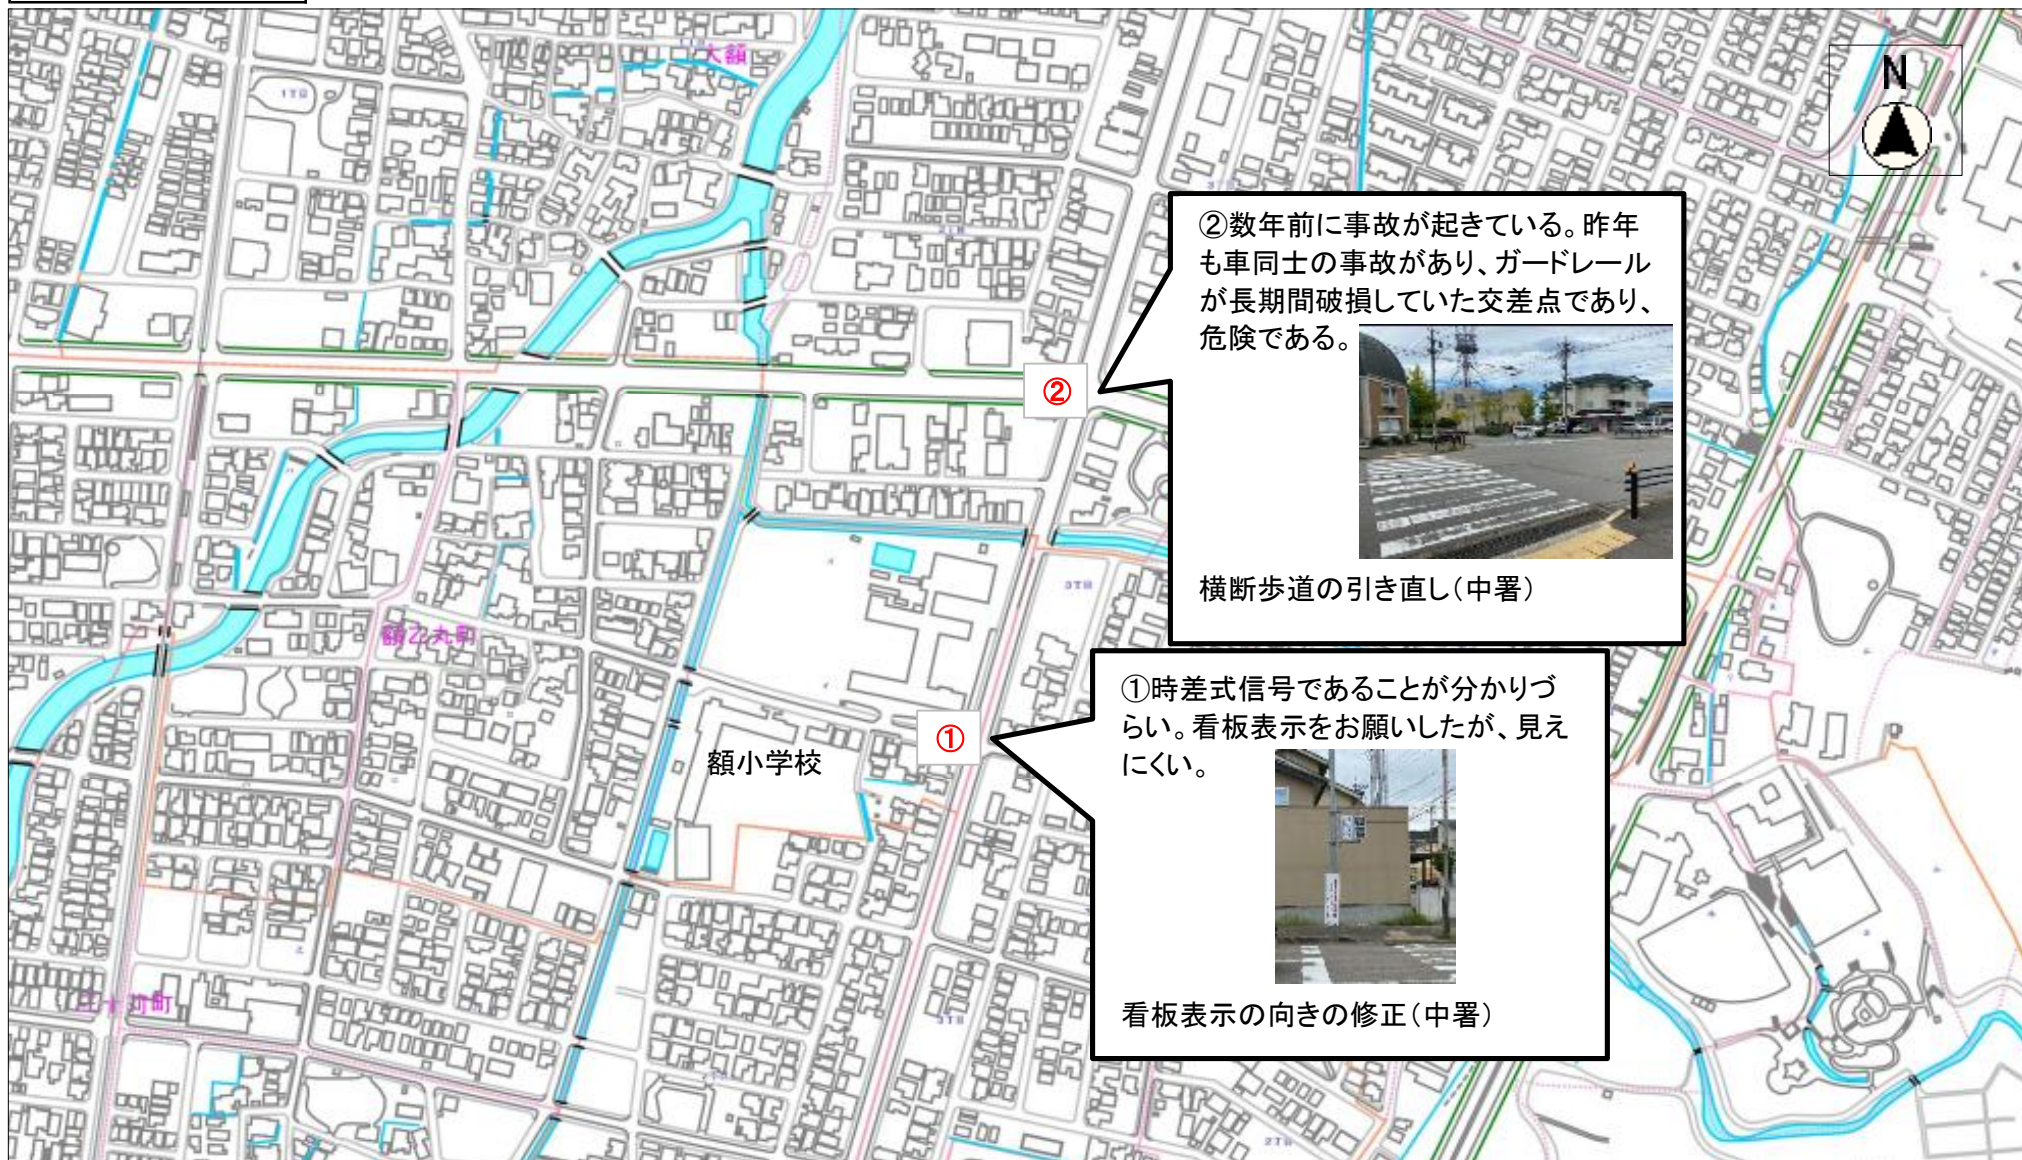
## 額小学校

②数年前に事故が起きている。昨年も車同士の事故があり、ガードレールが長期間破損していた交差点であり、危険である。

①時差式信号であることが分かりづらい。看板表示をお願いしたが、見えにくい。

横断歩道の引き直し(中署)

看板表示の向きの修正(中署)

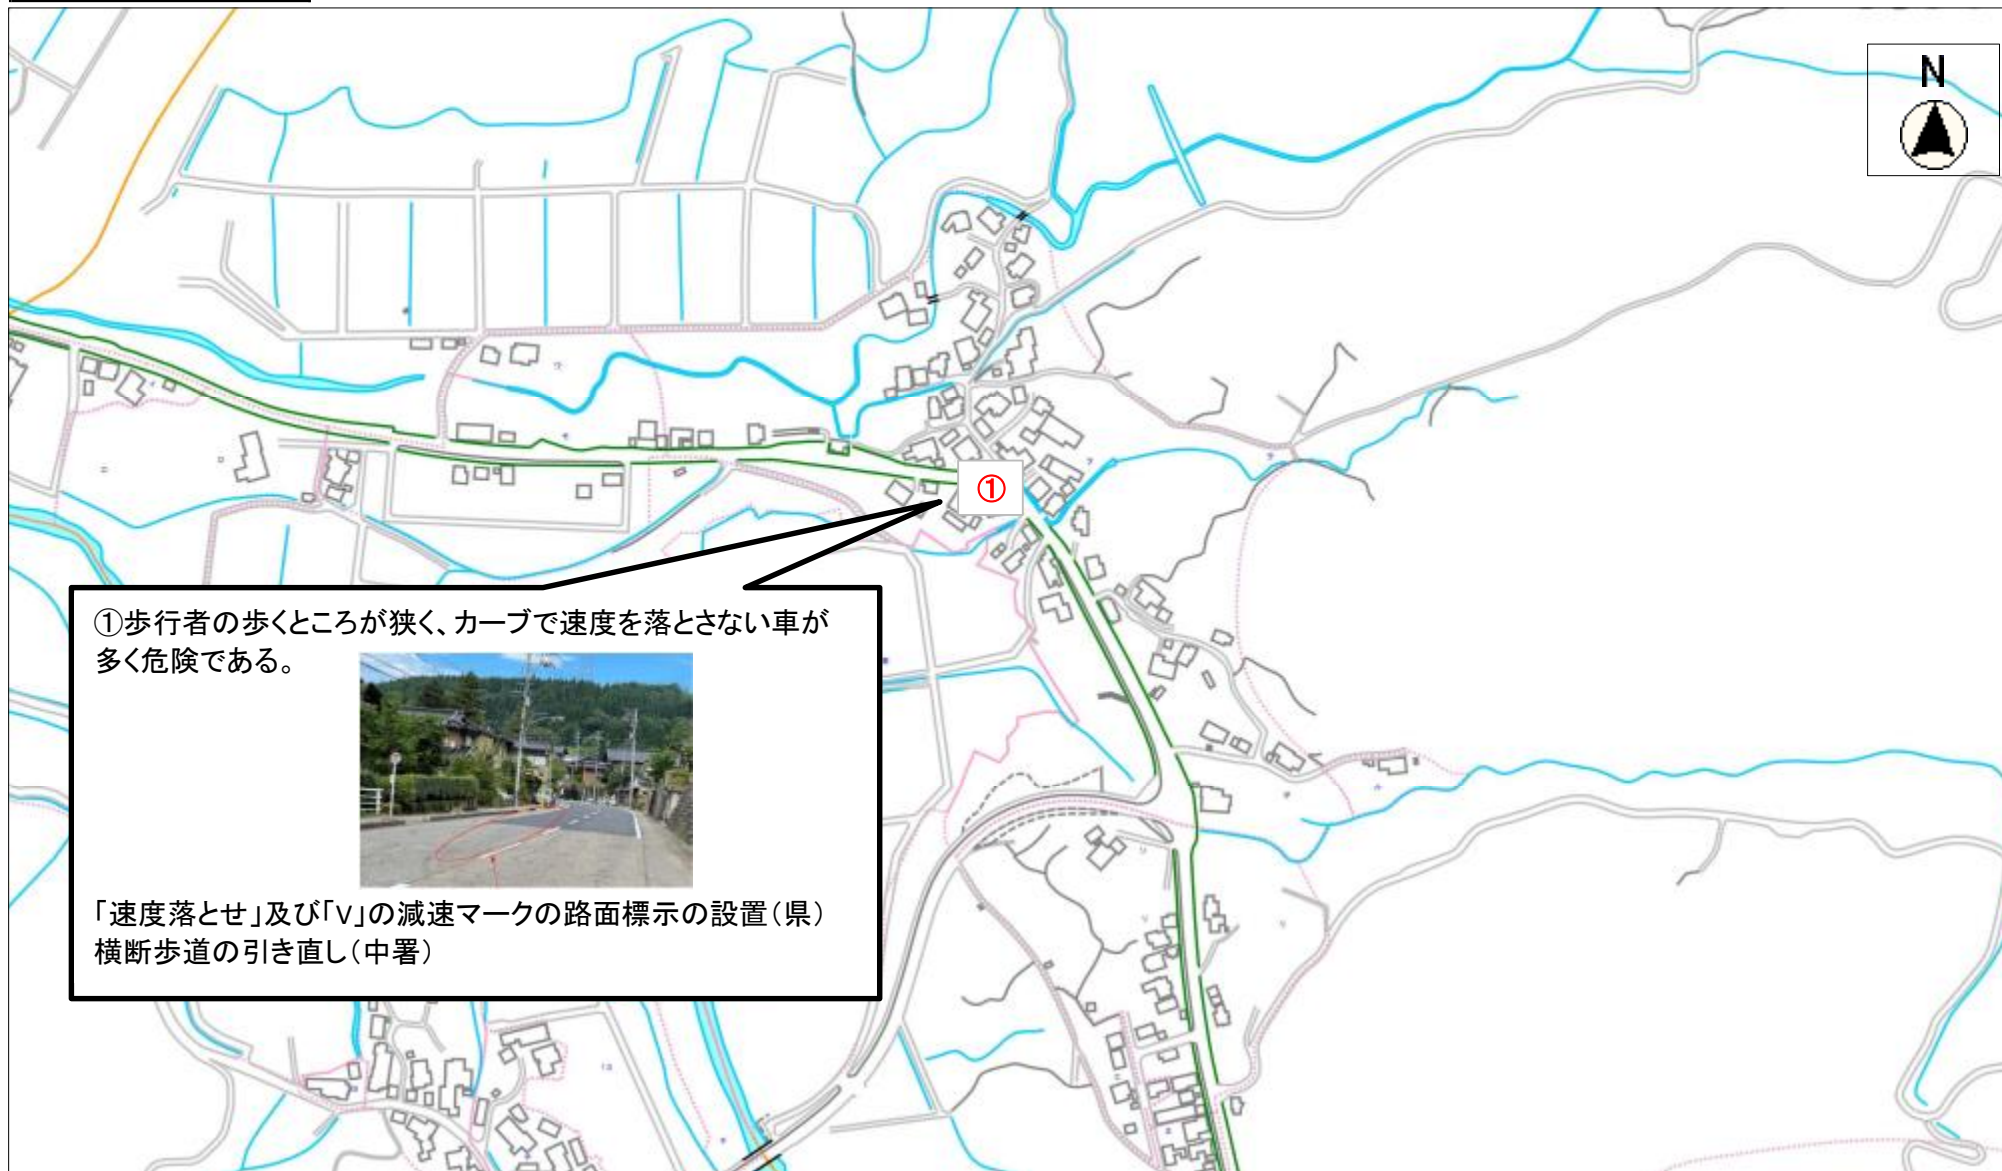
## 湯涌小学校①

①歩行者の歩くところが狭く、カーブで速度を落とさない車が  
多く危険である。

「速度落とせ」及び「V」の減速マークの路面標示の設置(県)  
横断歩道の引き直し(中署)

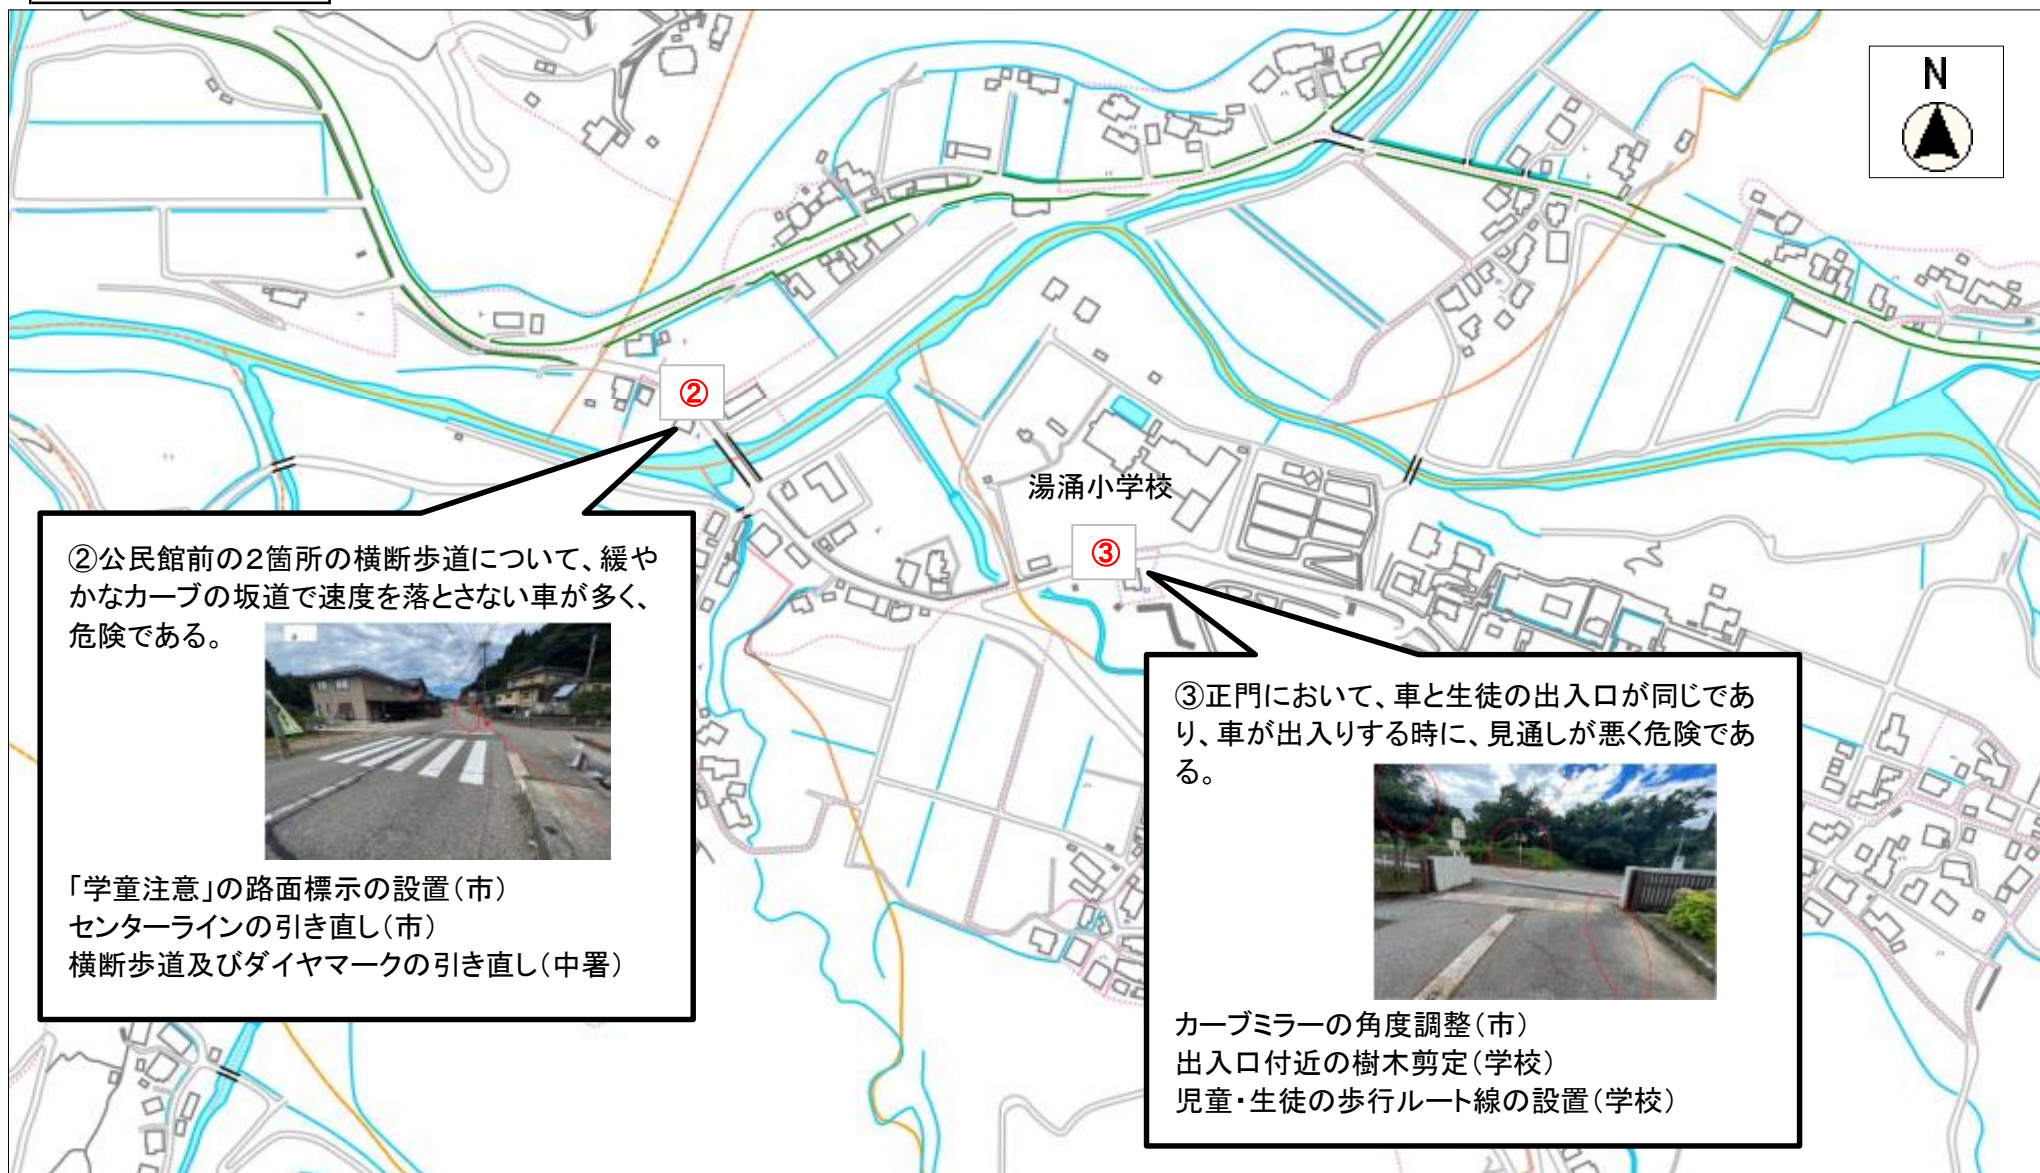
## 湯涌小学校②

②公民館前の2箇所の横断歩道について、緩やかなカーブの坂道で速度を落とさない車が多く、危険である。

③正門において、車と生徒の出入口が同じであり、車が入り出す時に、見通しが悪く危険である。

「学童注意」の路面標示の設置(市)  
センターラインの引き直し(市)  
横断歩道及びダイヤモンドの引き直し(中署)

カーブミラーの角度調整(市)  
出入口付近の樹木剪定(学校)  
児童・生徒の歩行ルート線の設置(学校)
