金沢市の通学路安全対策実施状況一覧（令和6年度）

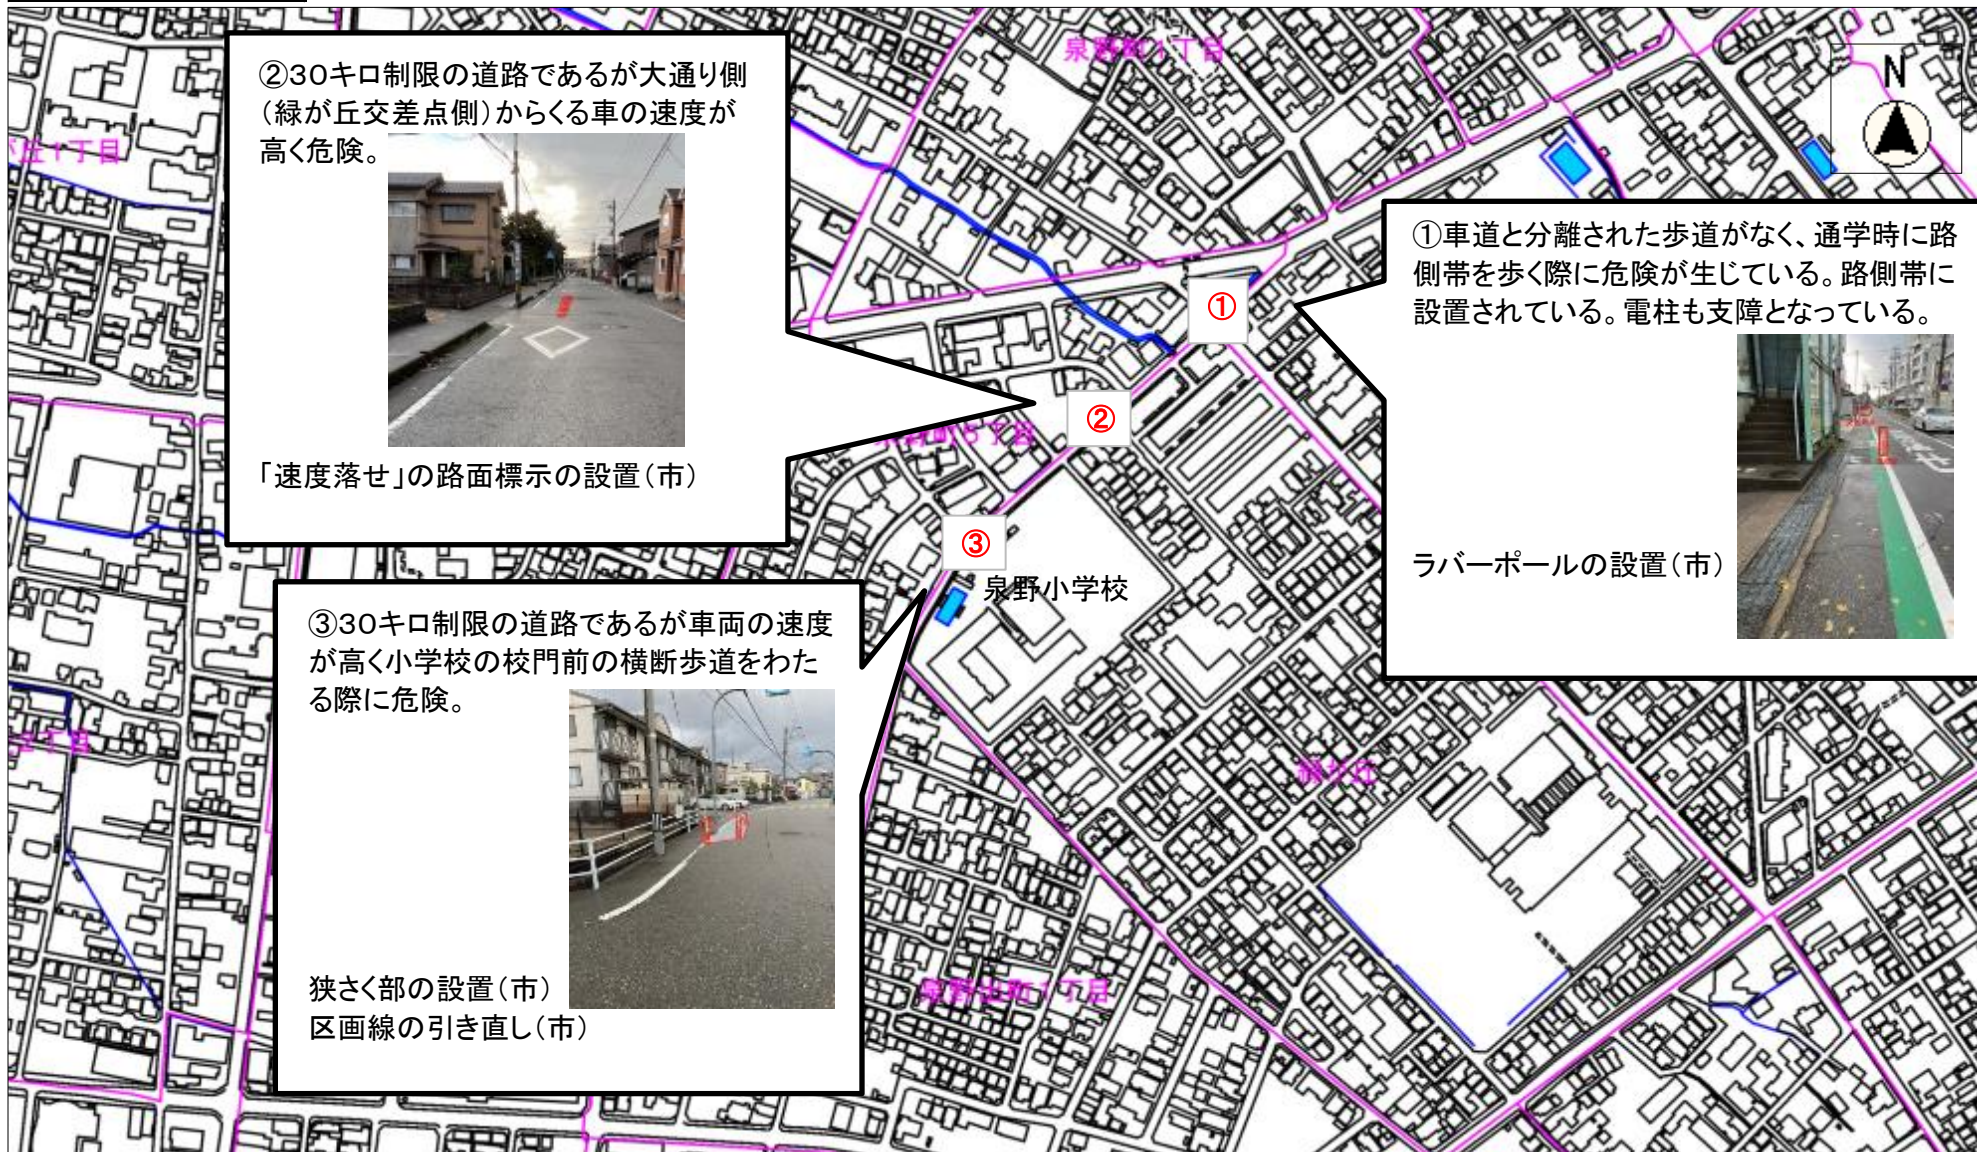
| 実施年度 | 実施区分 | 学校名 | 区分 | 路線名 | 箇所名・住所 | 通学路の状況・危険の内容 | 対策内容 | 事業主体 | 対策状況 |
|---|---|---|---|---|---|---|---|---|---|
| 506 | | 泉野 | 小学校 | 市道：泉野町5丁目線5号 | 若草町2-28地先　緑が丘交差点 | 車道と分離された歩道がなく、通学時に路側帯を歩く際に危険が生じている。路側帯に設置されている。電柱も支障となっている。 | ラバーボールの設置 | 金沢市 | 事業中 |

ラバーボールの設置（市）

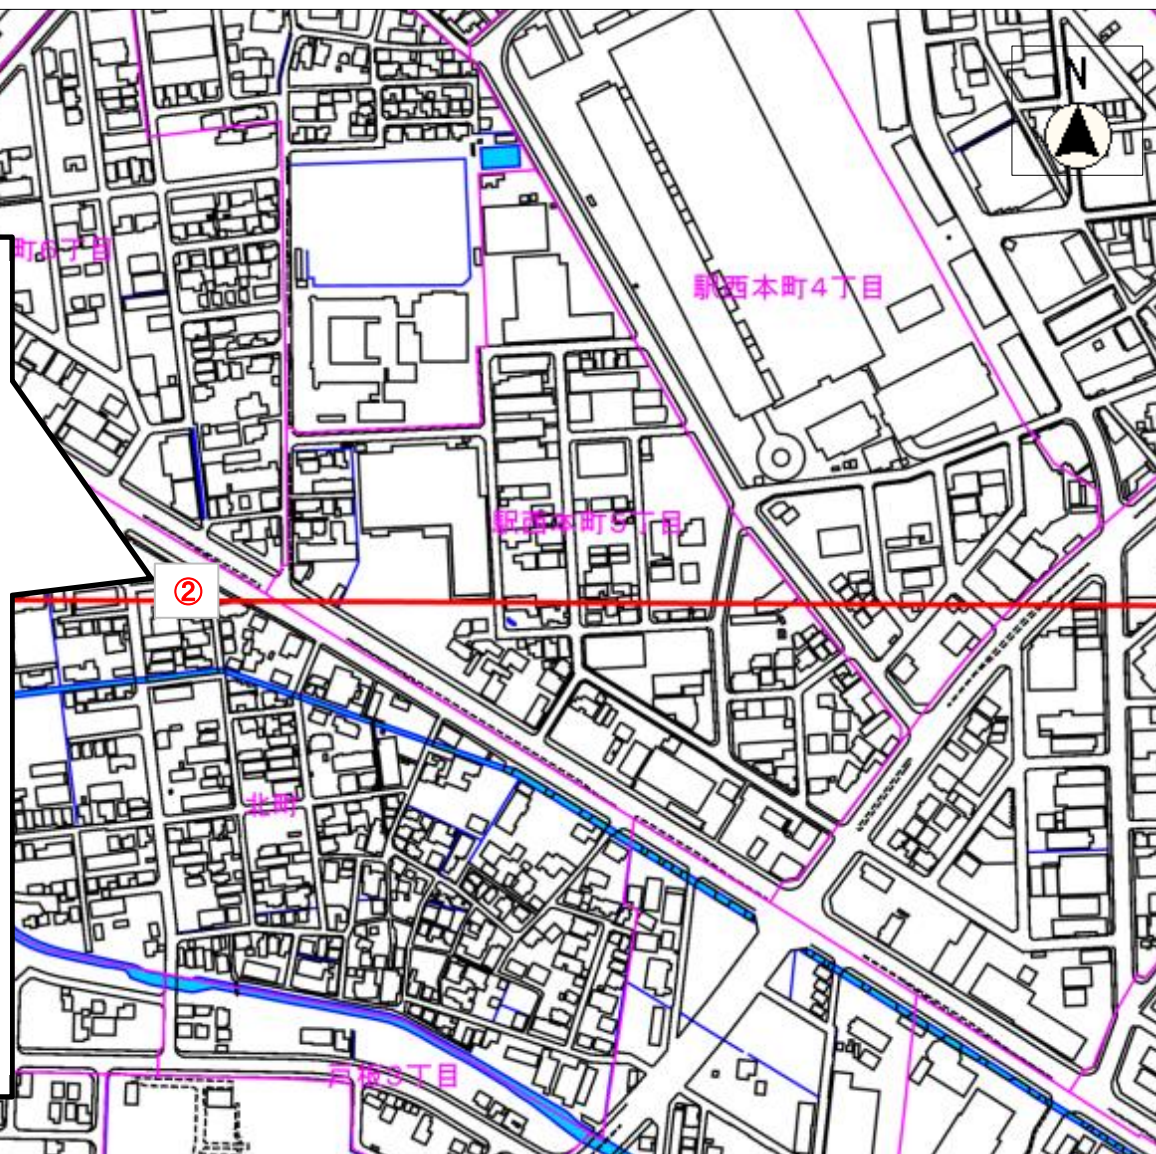
## 戸板小学校②

県道から市道に入る車の通行量が多い。道幅も狭く交差点も鋭角になっているため、見通しが悪く危険。数年前に設置したポールがなくなっているのを復旧してほしい。また、外側線も見えなくなっている。

- 外側線の延長(県)
- ポストコーンの設置(県)
- 歩道に「とまれ」の路面標示の設置(県)
- 外側線の引き直し(市)
- 安全施設の復旧(市)

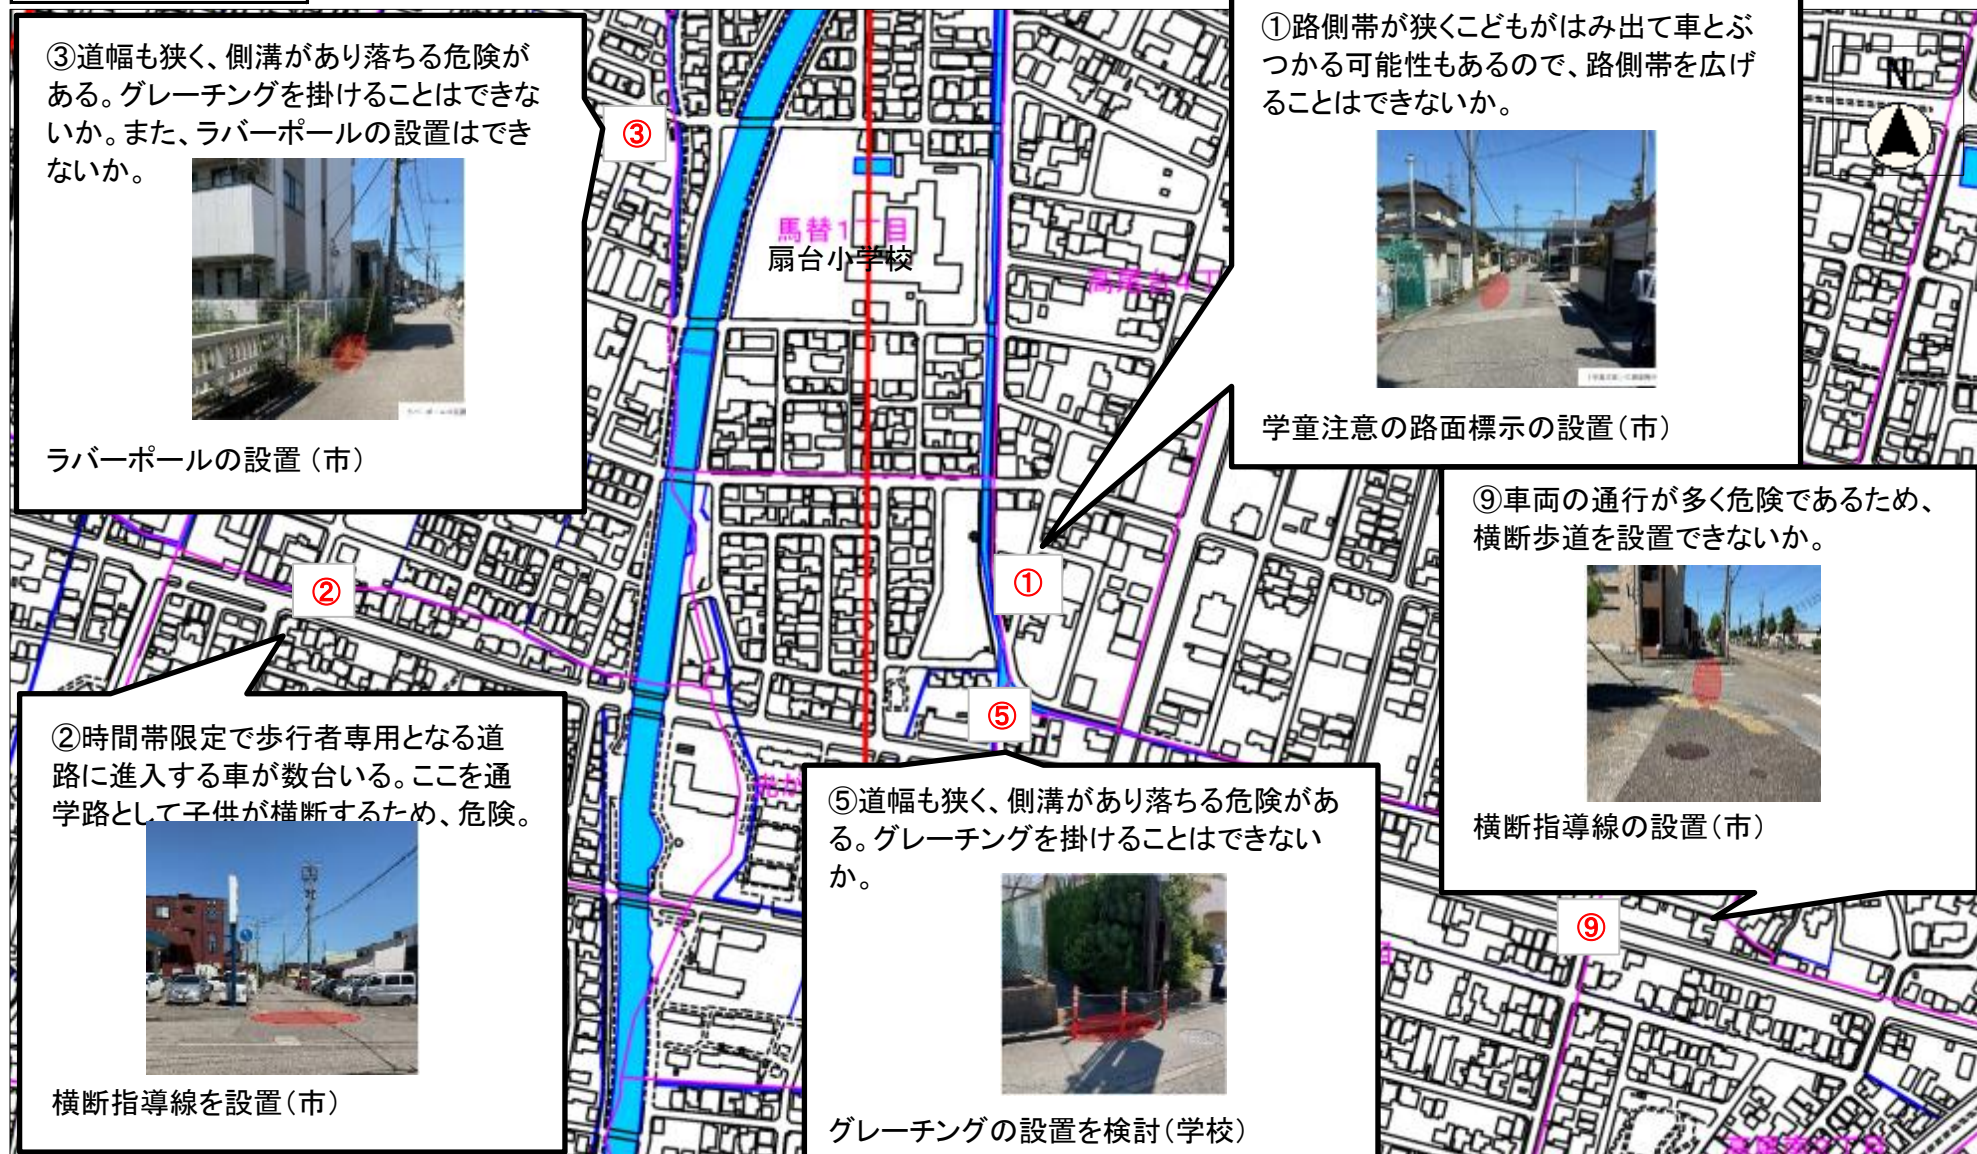
## 扇台小学校①

③道幅も狭く、側溝があり落ちる危険がある。グレーチングを掛けることはできないか。また、ラバーポールの設置はできないか。

①路側帯が狭く子どもがはみ出て車とぶつかる可能性もあるので、路側帯を広げることはできないか。

②時間帯限定で歩行者専用となる道路に進入する車が数台いる。ここを通学路として子供が横断するため、危険。

⑤道幅も狭く、側溝があり落ちる危険がある。グレーチングを掛けることはできないか。

⑨車両の通行が多く危険であるため、横断歩道を設置できないか。

ラバーポールの設置(市)

学童注意の路面標示の設置(市)

横断指導線を設置(市)

グレーチングの設置を検討(学校)

横断指導線の設置(市)

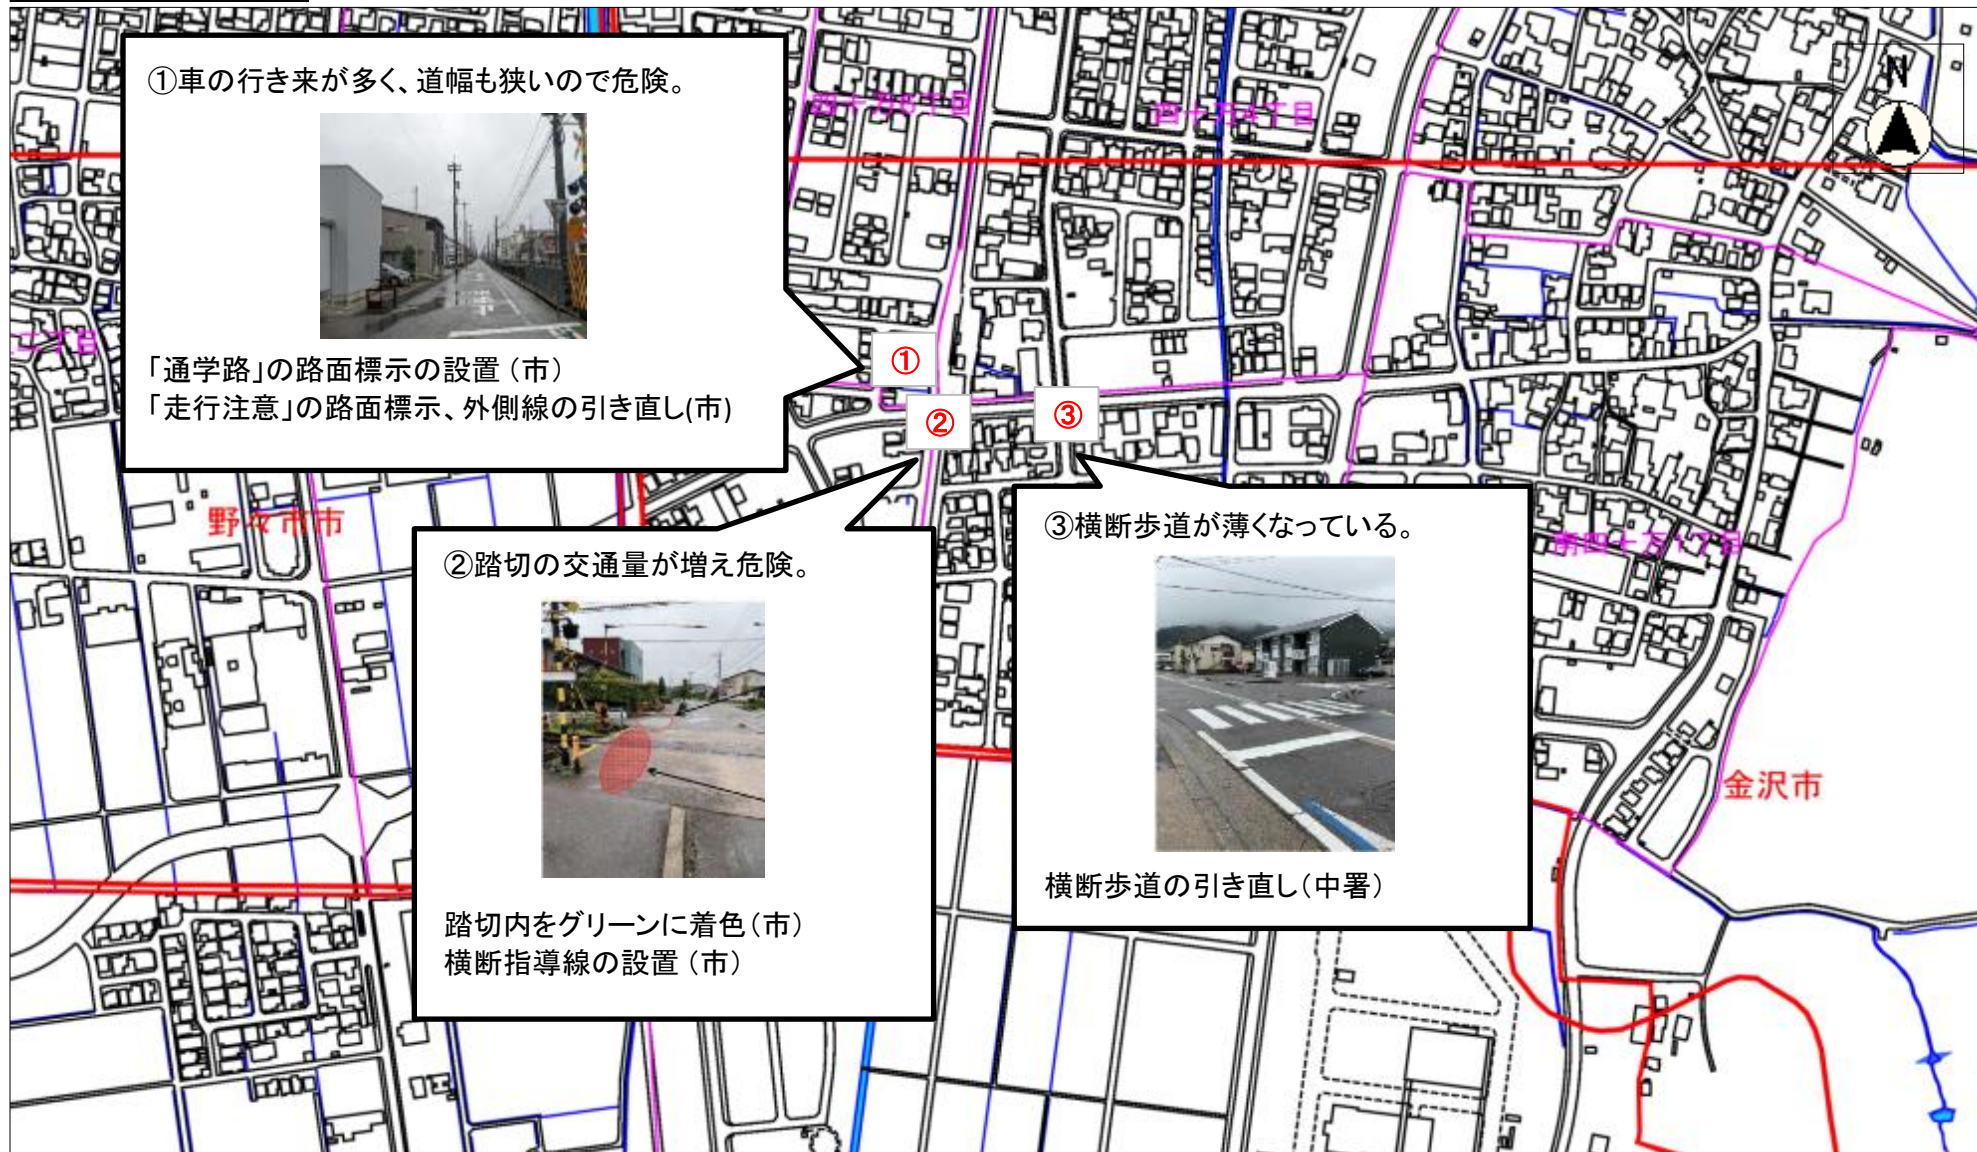
## 四十万小学校①

①車の行き来が多く、道幅も狭いので危険。

②踏切の交通量が増え危険。

③横断歩道が薄くなっている。

「通学路」の路面標示の設置(市)  
「走行注意」の路面標示、外側線の引き直し(市)

踏切内をグリーンに着色(市)  
横断指導線の設置(市)

横断歩道の引き直し(中署)
